SOUS-SOL EN HAUTE MEUSE

HERVE – AGOLINAS DE LA TURLURETTE. DES AMÉNAGEMENTS QUI POSENT QUESTION

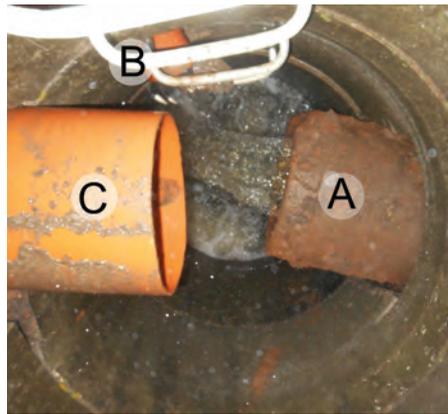
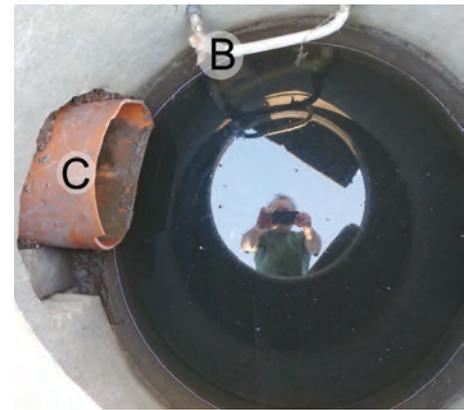
Fig. 3. L'Agolina de la Turlurette (42/7-148) a été totalement transformé par l'homme. Il sert aujourd'hui de point d'engouffrement à une quantité toujours croissante d'eaux usées A gauche : A : arrivée principale des eaux, B : arrivée secondaire venue du Nord (Fig. 4), C : trop-plein vers l'extérieur. L'agolina absorbe bien toutes les eaux, le fond est estimé à 2m (vue intérieure, photo. 2015). A droite, le même en 2019, en basse eaux, les structures en plastique ont soit disparu (à droite), soit abîmées. Le niveau de l'eau est beaucoup plus haut bien qu'il n'ait pas plu depuis une semaine et l'eau ne manquera pas de passer par C à la moindre grosse pluie.

Cette doline a été aménagée sous le terrain aujourd'hui nivelé ; le site devient émissif lors de fortes pluies (débordement d'eau). Il ne s'agit pourtant pas d'une source : ces apports d'eaux sont provoqués par le débordement d'une grosse canalisation située à 80 cm de profondeur.

Cette large conduite amène les eaux drainées à l'est et au nord (Cour Maquette et Martinsart : rues Albert Leclercq, rue Nicolas Hardy, rue des Cloutiers, voie aux Pierres, etc. – Fig. 1), dans un avaloir constitué de grosses structures en béton à claires-voies enfoncées dans le sous-sol, au droit de fissures dans le rocher à 2 m de profondeur (Fig. 3). Cette structure a été installée par la commune de Herve. Elle a été réaménagée au début des années 2000.

Lors de fortes pluies, l'eau engorge l'agolina malgré son aménagement. Une canalisation de trop-plein a donc été installée pour empêcher l'inondation de la prairie (B338) ; elle suit le thalweg jusqu'à un cube de béton, sans issue en dehors d'une grille (Fig. 6). Les eaux sont alors expulsées sur le chemin de La Turlurette.

La nature et l'état des collecteurs et drains aboutissant à la Turlurette devraient (selon nous) être pris en compte et interpeler les responsables locaux :

- L'égouttage a été refait il y a moins de 10 ans par, d'après un riverain, une société française pour le compte de l'AIDE, par tubage vertical sur fissure absorbante dans le rocher sous-jacent.
- Un nouveau drain a été ajouté en 2013 sur ce point d'absorption (Fig. 4).
- Depuis une petite année, cette évacuation est soit bouchée soit saturée et n'absorbe plus convenablement les eaux sales. Il est en tous les cas moins absorbant (Fig. 1).

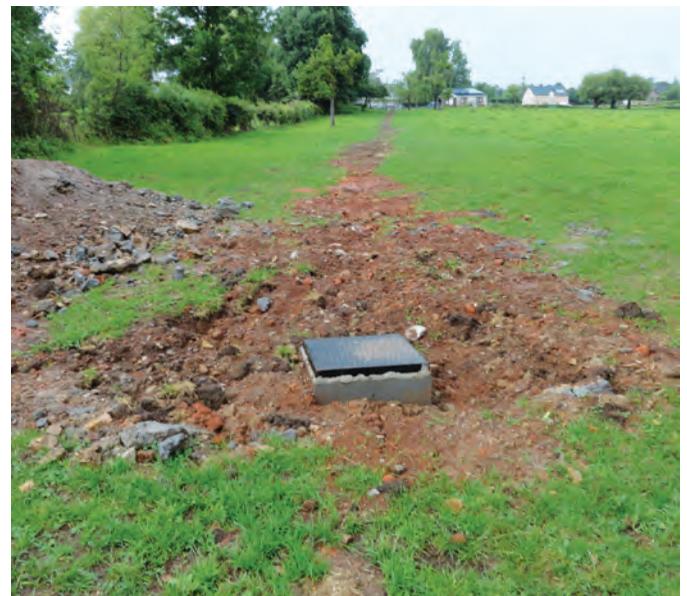
Fig.4. En 2013, une nouvelle canalisation d'égouttage a été greffée sur l'agolina aménagée (photo. 2013).

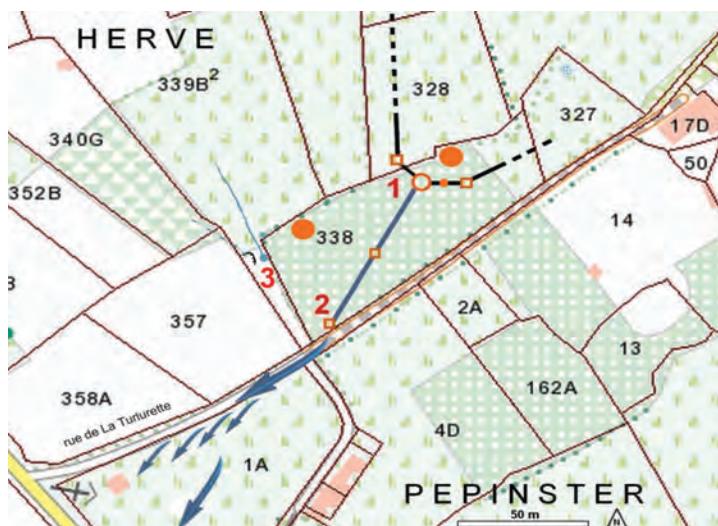
En période de plus fortes venues d'eaux, le flux ne passe pas assez vite non plus dans la canalisation de trop plein ; l'eau sous pression est expulsée par la chambre de visite, déborde dans le pré et se perd dans plusieurs trous voisins, qui se forment et sont rebouchés successivement par l'exploitant ou la commune de Herve.

Fig. 5. Les canalisations supposées (tireté noir) d'égouttage se greffant sur l'agolina aménagée (1). La conduite de trop-plein (bleue) mène au réduit bétonné (2) laissant les eaux ruisseler sur le chemin de La Turlurette et dans la parcelle 1A. Agolina de la Pécrière (3). Rond bleu : agolina, rond orange plein : doline, rond orange évidé et carrés : aménagements.

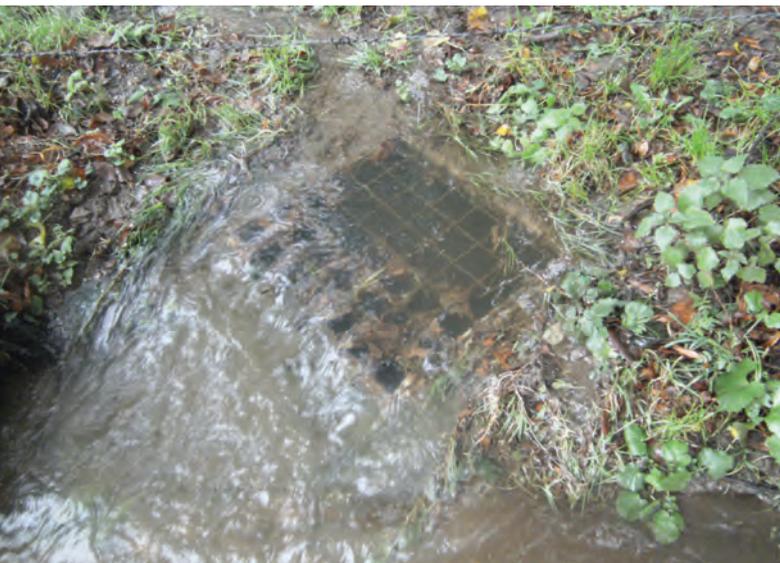
Fig. 6a. Rejet d'eau (trop-plein) sur le chemin à l'aval de la Turlurette

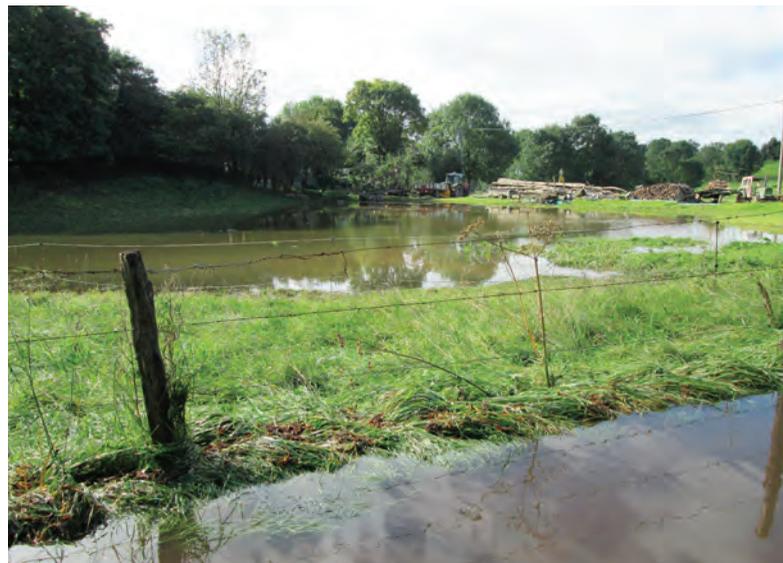
Plus d'eau encore s'écoulent dans la prairie, et suivent le thalweg, pour rejoindre les eaux issues du cube en béton qui, comme nous l'avons vu, envahissent la prairie suivante (1A). Ces débordements affectent les terrains du locataire, qui y entrepasse du bois, du matériel et fait paître son cheval.

Fig. 6b. Les eaux envahissant la parcelle 1A (ancien agolina de La Turlurette). Etang temporaire s'écoulant sur la rue Turlurette (à l'avant-plan).

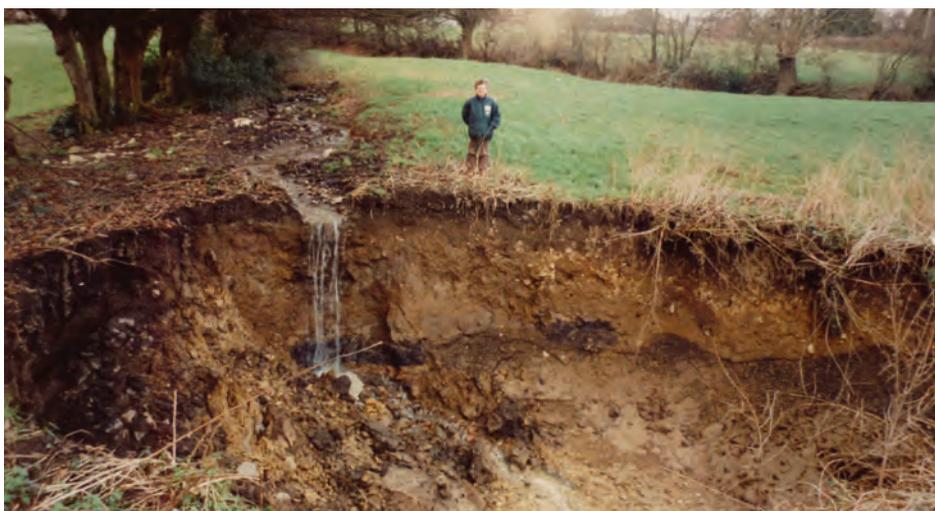
Remarquons que plusieurs sites se sont effondrés depuis 1995 de l'autre côté de la route : l'**agolina n° 2 de Falhez** (42/7-123) s'est affaissé formant une belle doline d'effondrement en 1994 (Fig. 2 et 7) qui se transforma temporairement en étang avant d'être remblayée.

Fig. 7. Agolina N°2 de Falhez en février 1995. Vaste effondrement qui se transforma temporairement en étang avant d'être remblayé, les eaux continuant à s'infiltrer dans le sous-sol en aval.

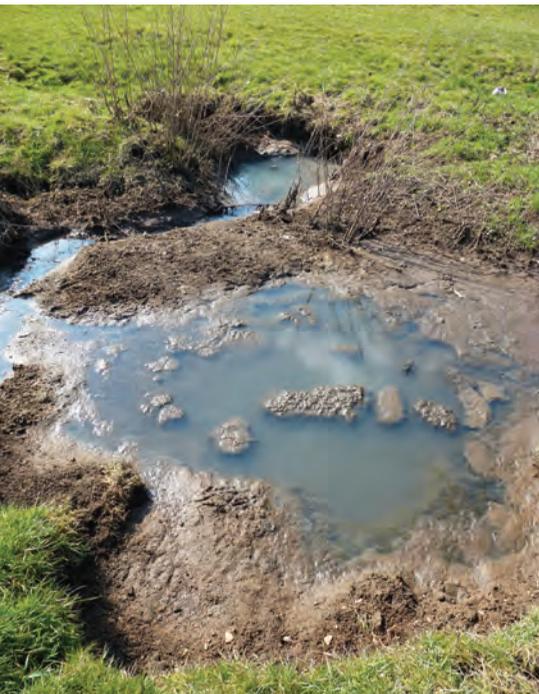
Fig. 8. Agolina Aménagé de la Turlurette (avril 2013), tendant à déborder suite à la modification des capacités d'infiltration du terrain et à l'apport supplémentaire en liquides (branchements supplémentaires d'égouts)

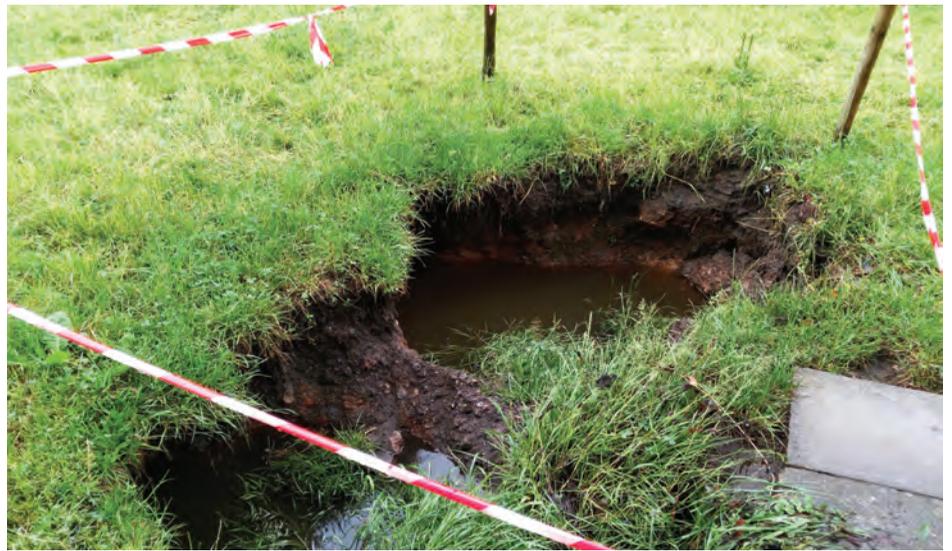
Depuis 2018, la situation s'est fortement dégradée. Les eaux qui débordent à La Turlurette sont plus abondantes, mais aussi fortement polluées, comme en attestent leur couleur grisâtre, le développement de filaments typiques et l'odeur fétide voire insoutenable qui s'en dégage. Le locataire trouve régulièrement sa prairie envahie par ces eaux sales, il a contacté les autorités et la police locale pour trouver une solution.

Fig 9. Aspect de l'Agolina aménagée de la Turlurette en juin 2018. On constate que le soutirage se poursuit, que le terrain est « miné » et que la zone est déstabilisée

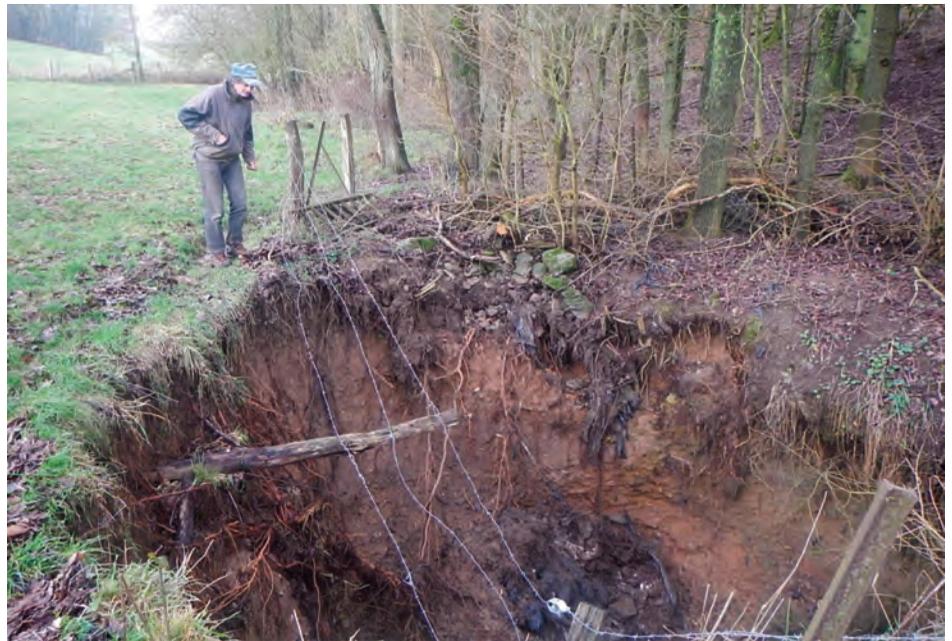
Fig. 1. Effondrement du chantoir de la Fabrique d'Eglise en janvier 2019. Un important soutirage a emporté la clôture ; la perte temporaire atteint un diamètre de plus de 5 m (photo J.-C. Garigliany).

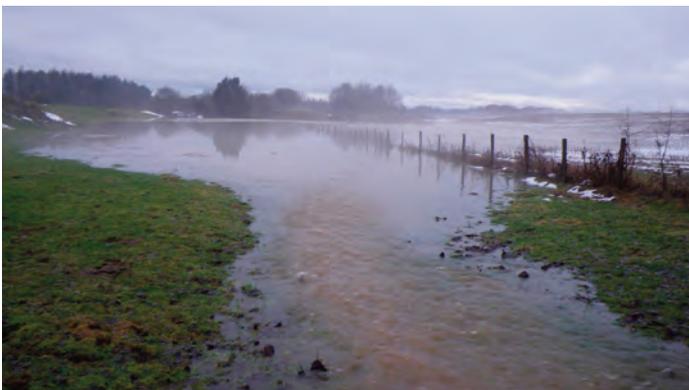
Fig. 3. Le vallon de la Noire Fontaine en période de crue : avec un débit supérieur à la capacité d'absorption des chantoirs, l'eau continue son chemin en surface et noie complètement les pâtures à l'aval de la Fabrique d'Eglise

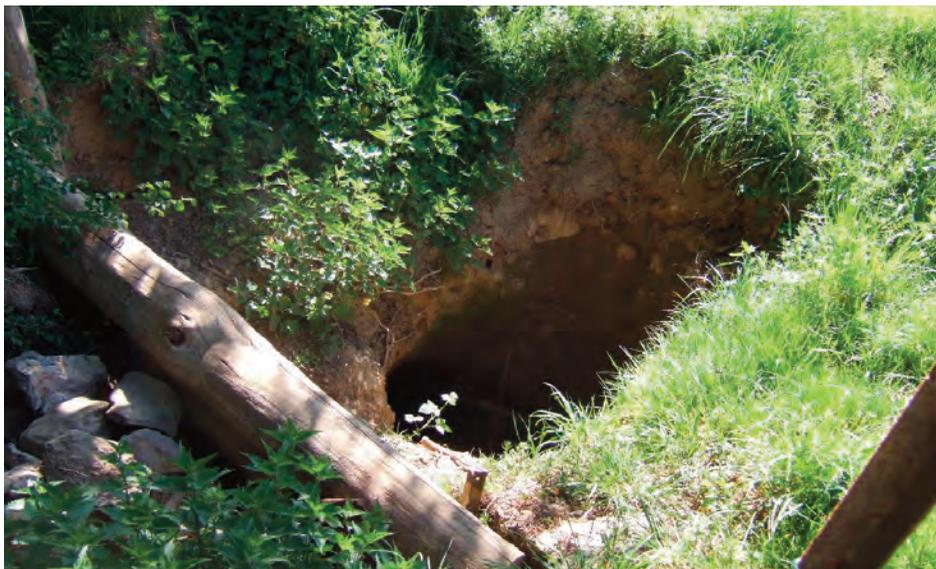
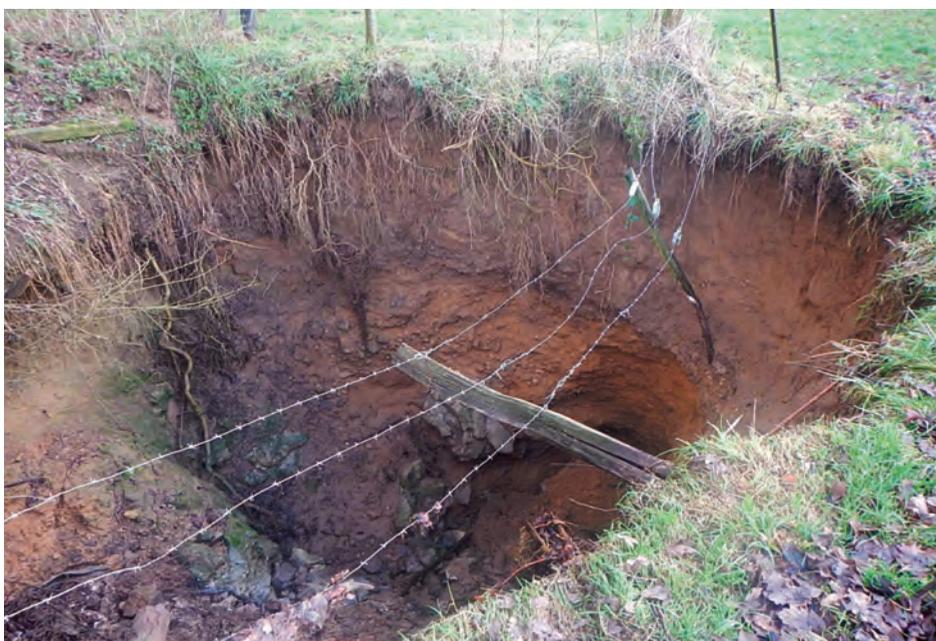
En novembre 2018, le chantoir de la Fabrique d'Eglise se présente sous la forme d'un puits vertical de 7 m de profondeur pour 5 m de diamètre (fig. 6 bas). Ce puits, formé au détriment des formations superficielles (alluvions ayant recouvert le vallon), offre une coupe remarquable dans les terrains de couverture, permettant d'en étudier la nature et la manière dont ils ont pu être absorbés par le drain karstique sous-jacent.

Fig. 6. Vues du chantoir de la Fabrique d'Eglise - en haut en mai 2007: ouverture 2,5x1m; en bas 5m de diamètre le 04/01/2019, illustrant l'importante progression et l'élargissement provoqué par le soutirage.

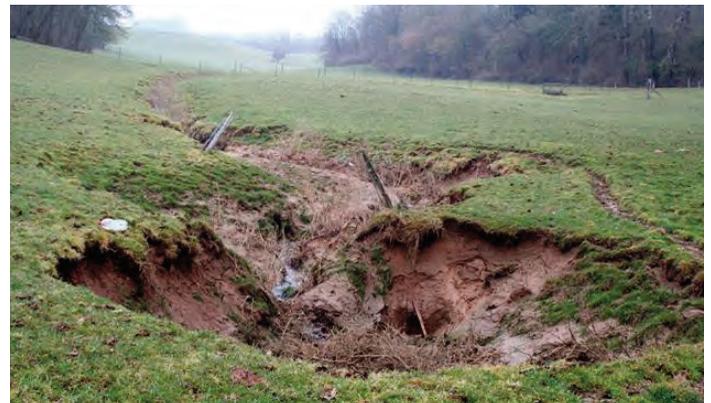
Fig. 9. 100 m en amont de la Fabrique d'Eglise, le chantoir de la Noire Fontaine tend à s'étendre et à évoluer après chaque nouvelle crue. C'est tout le vallon à fond plat qui doit faire l'objet d'une surveillance régulière !
