Eco Karst

N° 62- 4eme trimestre 2005

LES PERTES DE LA NOIRE FONTAINE: EXEMPLE DE KARST DYNAMIQUE

OÙ SONT PASSÉES LES EAUX DE LA RÉSURGENCE DE SAINT HADELIN???

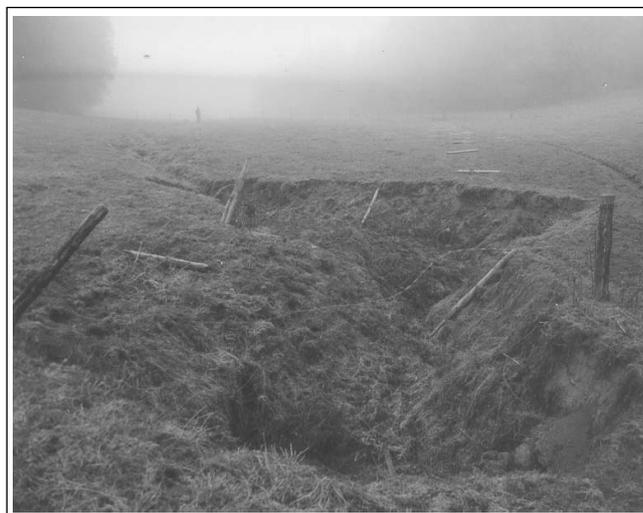
Dépression-chanoir de la Noire Fontaine (à Onhaye) en 2004

(63). il est apparu dans le lit du ruisseau temporaire de GÉrin en février 1997. A son origine, il se présentait comme une ouverture circulaire de 1m de diamètre donnant accès à un vide en forme de cloche se terminant sur du calcaire apparent en place. En 2000, cet effondrement s'est fortement agrandi et depuis avril 2001 l'ensemble des eaux du ruisseau de GÉrin se perde dans ce chantoir. La dépression continue à évoluer et à s'accroître.

Le vide karstique atteint en 2004 une taille de près de 12 m de diamètre et, une profondeur de plus d'un mètre. Le ruisseau prend sa source en contrebas du village de GÉrin à une altitude de 255 m, il parcourt une distance d'1 km pour se perdre plus au sud Est à une altitude de 220m. Il traverse essentiellement des prairies. Seule la dépression où se situe la perte est clôturée, sans doute pour éviter que du bétail ne s'y aventure.

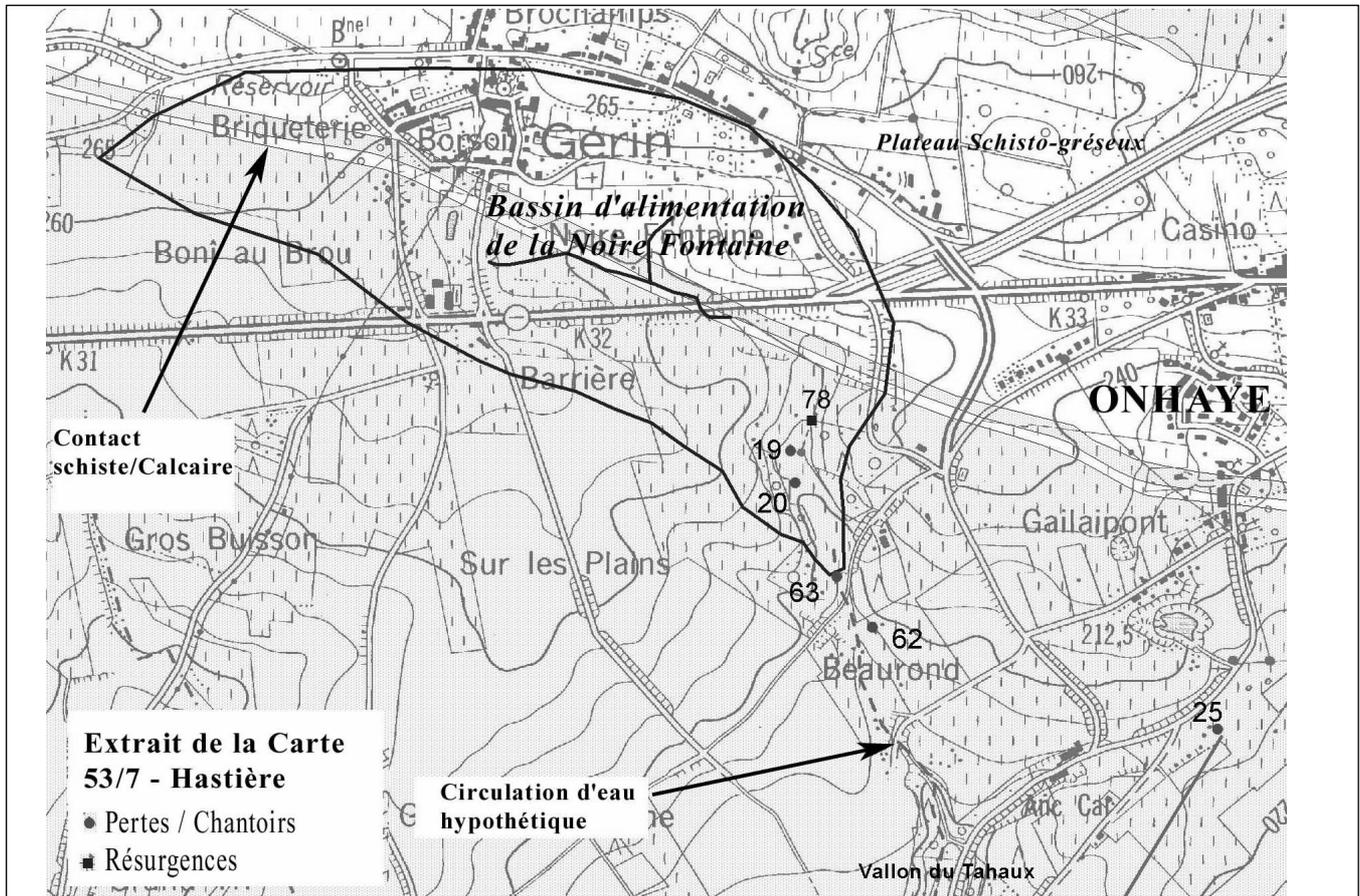
Carte du système karstique de la Noire Fontaine et de son bassin d'alimentation situé à cheval sur les schistes et les calcaires carbonifères.

- 19/ Chantoir de GÉrin: chantoir aux parois limoneuses - Perte pérenne totale (sauf en cas de crue) des écoulements en provenance d'une source située 40 m en amont (537-78), et des égouts du village de GÉrin. Certains travaux ont en partie rebouchés ce point de perte. Du coup, les eaux peuvent atteindre plus facilement le chantoir de la Noire Fontaine situé une centaine de m en aval.

- 20/ Perte de la Noire Fontaine: petit chantoir impénétrable. Tout ce vallon a été fortement modifié par l'homme. Certains points de perte ont été bouchés, des écoulements ont été canalisés. Des canalisations ont été posées sur certains tronçons du parcours du ruisseau à partir de 2001.

- 25/ Chantoir de Frumont: le chantoir sert de déversoir de secours pour les eaux de la station d'épuration. En temps normal, ce chantoir n'est plus actif car les eaux en amont, sont drainées vers la station. Le traçage CWEPSS 1997 a prouvé la connexion hydrologique avec la résurgence de la Fontaine de Tahaux (53/7-44).

- 62/ Chantoirs aval de la Noire Fontaine: ces chantoirs se présentent comme des effondrements atteignant 1,5m de profondeur. Quelques blocs calcaires affleurent dans les champs et dans ces dépressions. Malgré un remblaiement régulier par le fermier, ces chantoirs se reforment régulièrement. Ils ne fonctionnent comme point de perte que quand le chantoir principal de la Noire Fontaine (site 63) sature.

78/ Résurgence latérale de la Noire Fontaine: Venue d'eau à l'aboutissement d'un vallon sec dans une petite cuvette. Sortie entre quelques blocs calcaires en prairie, à la limite de la zone forestière de l'ancienne carrière E9

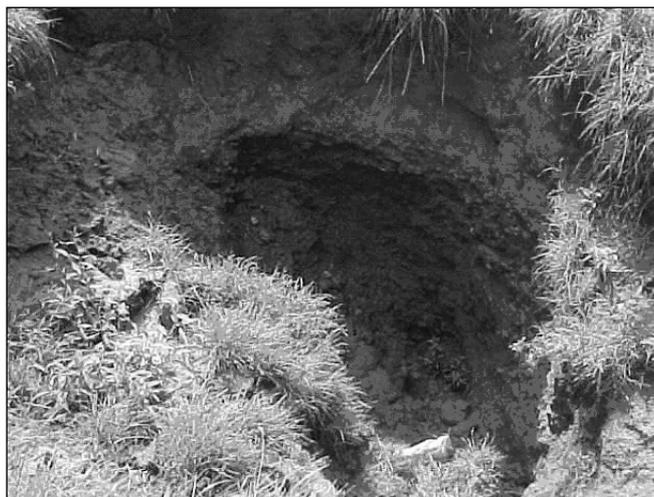
Partie terminale de la dépression entièrement vidangée de l'eau qui la remplissait à raz bord en quelques minutes! (photo JP Liégeois).

- la dépression s'est considérablement agrandie. Dans sa plus grande longueur elle mesure maintenant 20m50, alors qu'elle était de 16m40 en Janvier 2004.
- La partie terminale est pleine d'eau, ce qui ne permet pas d'évaluer sa profondeur
- Des bulles d'air remontent le long d'une des parois terreuses du chantoir et voila que le niveau des eaux qui remplissaient la dépression se met à diminuer à vue d'œil!
- En quelques secondes, accompagné d'un bruit de vidange de siphon, laissant même entendre la résonance d'une chute d'eau dans un puit, la perte s'est totalement vidée de son eau.

"Nous pouvions dès lors constater la profondeur de cette perte qui avoisine les 3m et laisse apparaître à sa base des galets roulés ainsi que des blocs calcaires érodés.

En descendant dans le chantoir qui vient de se libérer de ses eaux, nous constatons, des niveaux successifs et parfois enchevêtrés de galets roulés, correspondant à autant de lits de rivières successifs. Ces galets de taille assez imposante nous révèlent que des écoulements et des débits importants devaient se produire dans cette vallée pour pouvoir transporter de tels éléments.

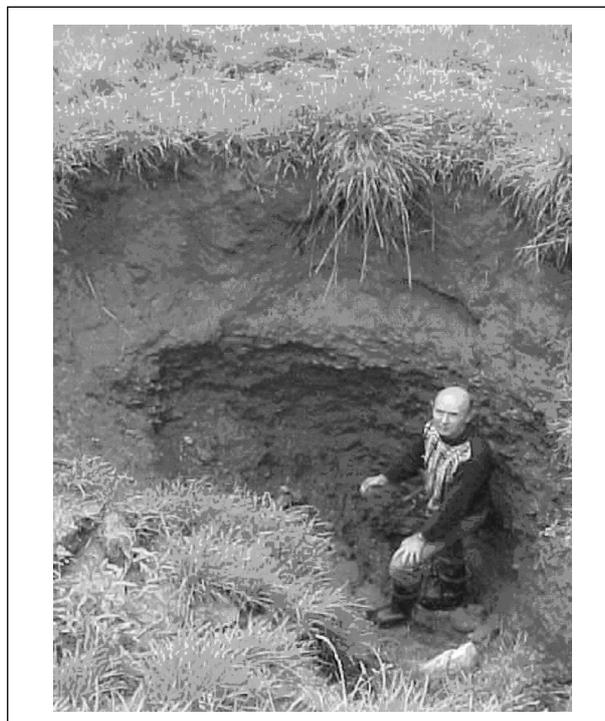
La partie terminale de la perte, qui s'est fortement approfondie en juillet 2005 présente une profondeur supérieure à 3m et donne accès à un calcaire extrêmement corrodé en son fond.

Enfin (mais ceci relève de l'hypothèse), cette paléo-rivière, et le sillon qu'elle a du créé localement dans les calcaires et qui s'est par la suite rempli de terrains meubles, de galets et de sédiments plus fins, pourrait bien être à l'origine de la multitude des phénomènes d'effondrement dans ce vallon. Le ruisseau actuel de la Noire Fontaine se limitant, lors des crues, à soutirer certains de ces éléments fins dans ces terrains de remplissages et provoquant ainsi les conditions pour des effondrements tout le long de cet ancien sillon de rivière".

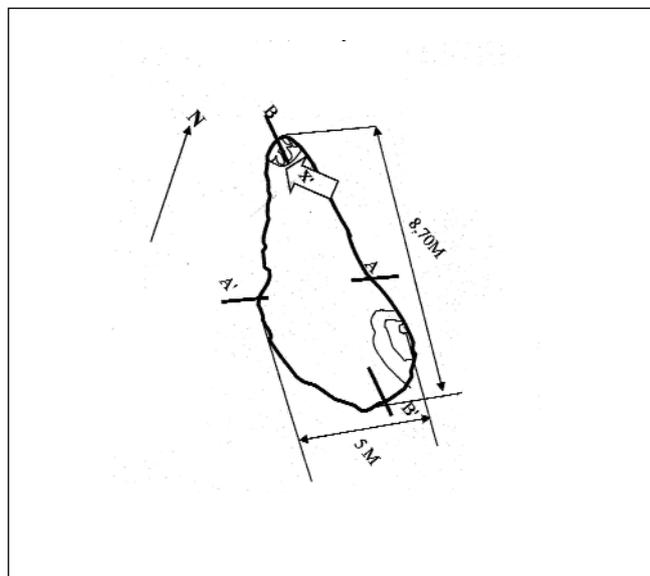
Morphologie de la Dépression/Chantoir en novembre 2001

Grâce au SCAIP, nous disposons sur cette perte et sur la dépression dans laquelle les eaux du ruisseau tombent, des observations régulières et précises. Nous avons donc repris ci-après en les mettant à une échelle similaire et en tentant de les orienter correctement 4 topographies successives de cet effondrement absorbant.

On constate que sur 5 ans ce point de perte et la dépression qui l'entoure ont considérablement évolués. D'une simple cuvette circulaire d'1m de diamètre ne laissant voir qu'une terre limoneuse, on est passé à une dépression de très grande taille (plus de 20m) présentant des blocs et donnant accès au calcaire en place fortement altéré.

Globalement, le chantoir de la Noire Fontaine se développe et s'étend de plus en plus vers l'aval (progressant de plusieurs m chaque année), avec une tendance très nette à un approfondissement de la dépression et à un éboulement des parois. L'effondrement de la clôture autour de la dépression témoigne également des rejeux que connaît le site.

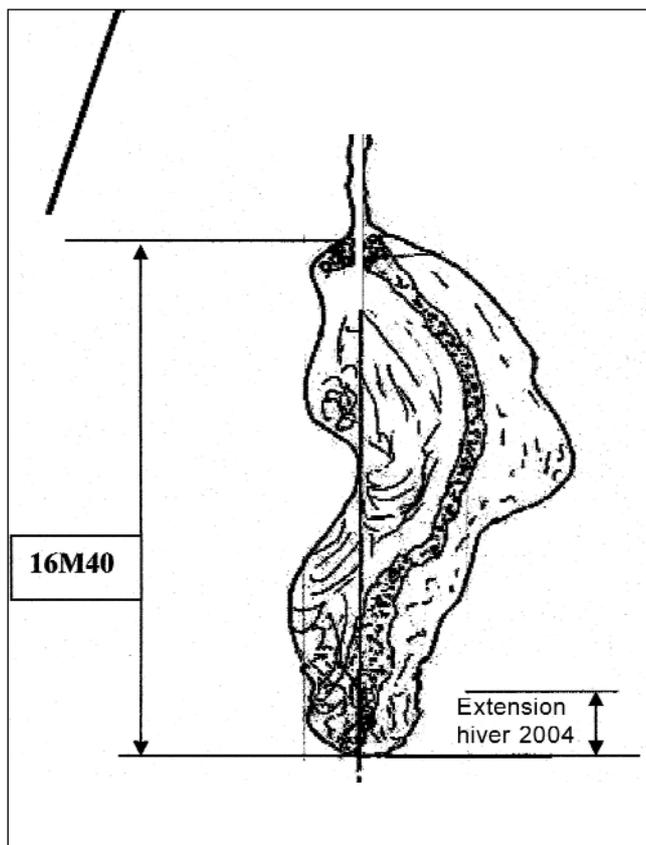
Morphologie de la Dépression/Chantoir janvier 2004

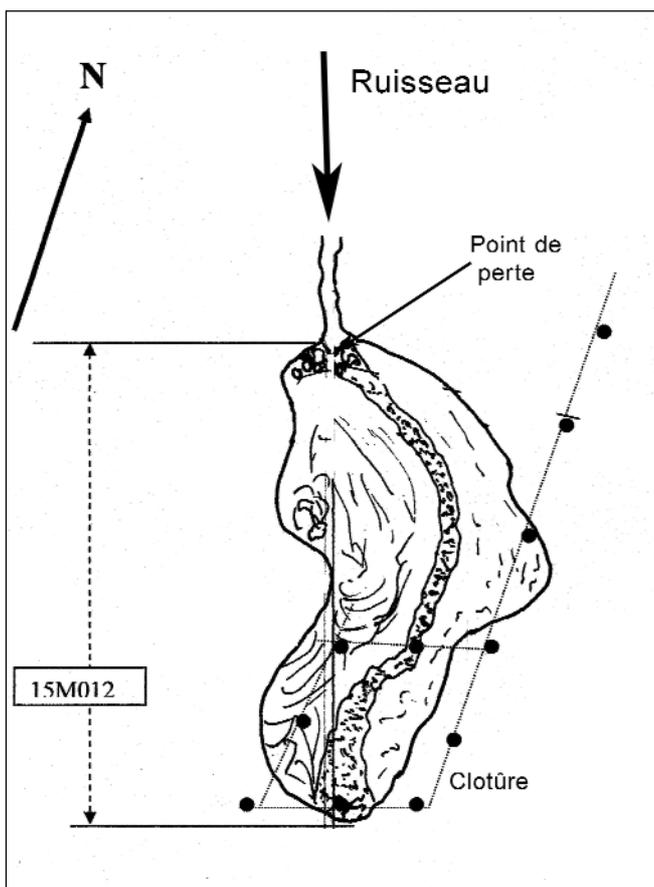
Morphologie de la Dépression/Chantoir en mai 2002

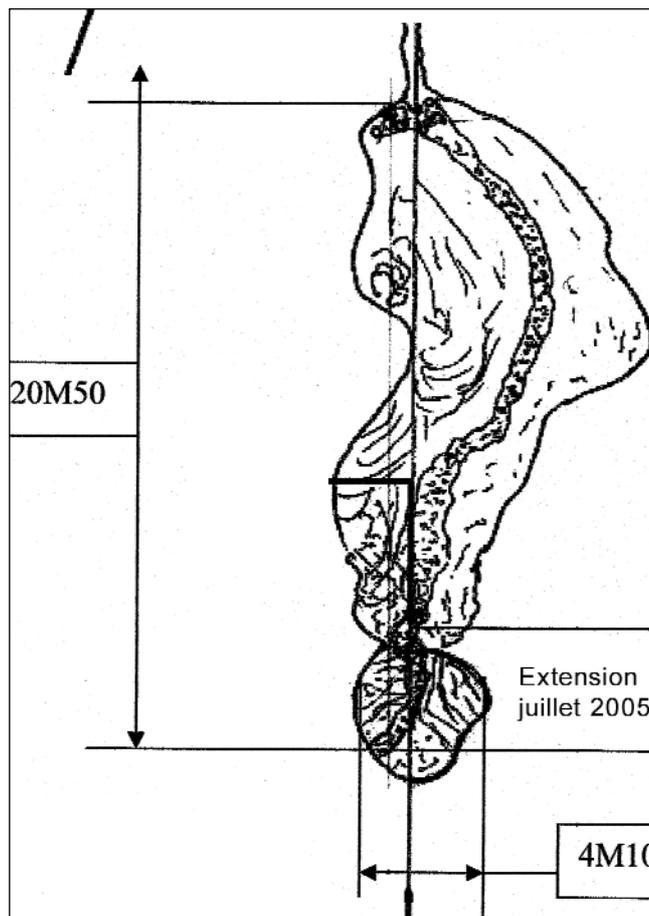
Morphologie de la Dépression/Chantoir août 2005

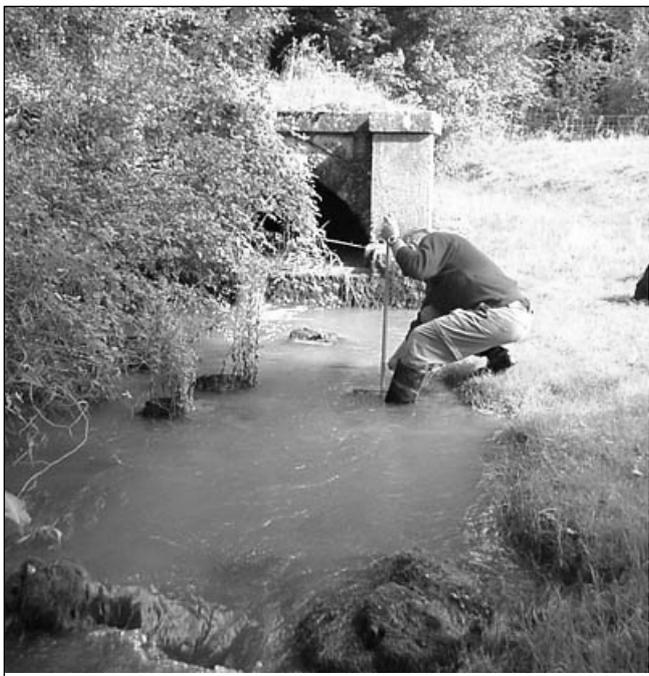
Vue de la résurgence de St Hadelin en période de débit assez fort (Indice biotique et analyse de la qualité des eaux)

choses sur le comportement de cette venue d'eau. Elle présente un débit moyen de 90m³/h mais qui en période de crues (comme en mars 1907) peut voir son flux grossir pour devenir monstrueux (estimé à 1200m³/h au moins)!

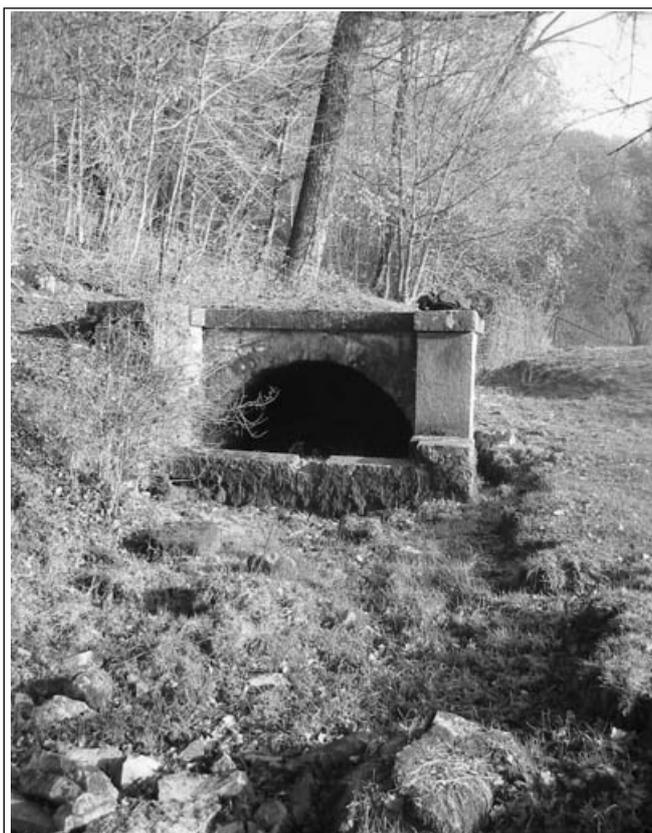
Pas la moindre molécule d'eau ne sortait de la résurgence le 27 novembre 2005!

Le froid intense ce matin là et un sol passablement gelé permettaient d'accéder facilement à des zones normalement très boueuses. En s'approchant de la "bouche" de la fontaine de St Hadelin, quelle ne fut pas notre surprise de constater que le site était totalement sec. Pas le moindre écoulement provenant de cette fontaine réputée pour avoir des débits violents.

Nous n'étions pas en août en 1976... en pleine sécheresse, d'autres venues d'eaux que nous avons observées dans des bassins avoisinants présentaient des débits normaux. Bref nous ne nous expliquons pas cet assèchement apparemment aussi soudain qu'exceptionnel. Si les conditions hydrologiques exceptionnelles rendaient toute analyse de l'eau impossible (vu l'absence de liquide) elles permettaient de jeter un œil à l'intérieur de la fontaine pour voir d'où provenait ce flux d'eau d'habitude si abondant (photo en page 10).

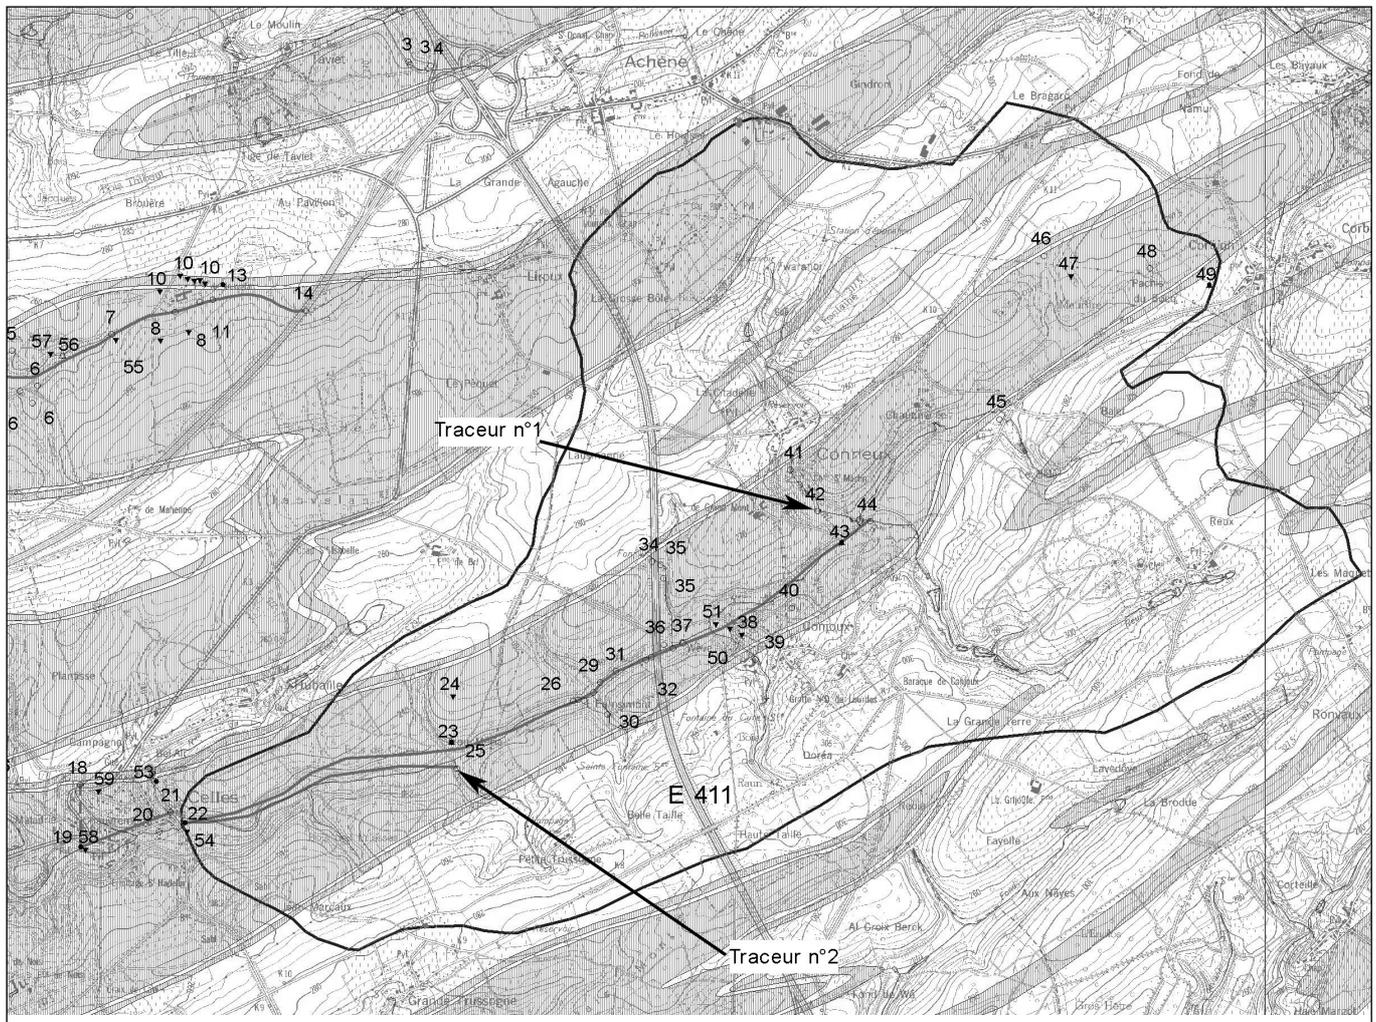
Carte générale du bassin d'alimentation de la Fontaine St Hadelin (site 22). Celle-ci est située à la terminaison du synclinal calcaire. Le bassin est enchâssé entre des crêtes psamitiques (en position anticlinale). Toutes les sources et les ruisseaux qui prennent naissance sur les flancs schisteux ruissellent vers le calcaire où ils se perdent.

La cuvette synclinale (Vallon de Conjoux et Fond de Wève) constituée de calcaire viséen et tournaisien est affectée dans sa partie amont par plusieurs points de perte et de dépressions (effondrements). Leur position varie en fonction des précipitations et des débits du ruisseau qui les alimente. Les eaux qui s'engouffrent dans ces points de perte s'écoulent vers l'ouest pour résurgir à la Fontaine de St Hadelin située à Celles.

Ces eaux franchissent donc souterrainement l'autoroute et poursuivent leur trajet souterrain suivant l'axe du synclinal sur 2.800m sous un vallon sec bien marqué.

S'y rajoutent les eaux de ruissellement et d'infiltration diffuse qui se perdent dans un ensemble de petits chantoirs alignés sur la ligne de contact schiste/calcaire ou à la limite viséen-tournaisien au sein du synclinal calcaire.

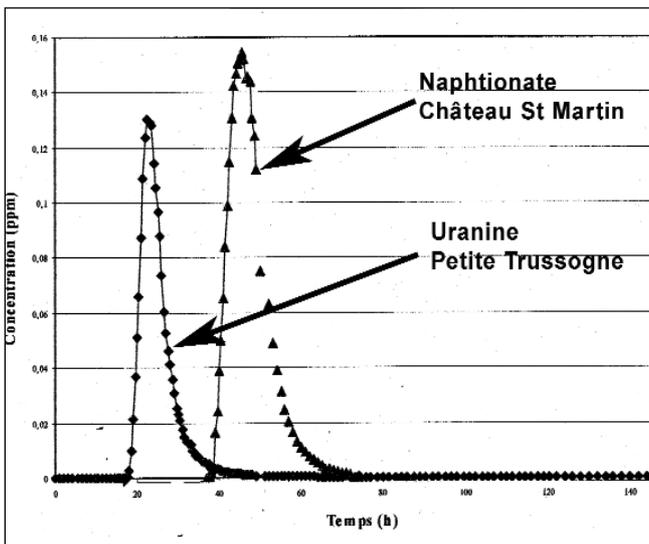
Courbe de restitution des traçages réalisés dans le système Conneux-Celles en octobre 2002

Ce traçage a été réalisé en période de basses eaux. Une seconde coloration réalisée, le 3 mars 2003 a donné des temps de passage et des vitesses deux fois plus rapides ainsi qu'un taux de restitution plus important.

L'allure des courbes de restitution est très similaire pour les différents traçages. La propagation des traceurs se fait principalement de manière convective, la dispersivité et les effets retards sont très faibles, indiquant la présence d'un système de drains rectilignes assez large. La distance n'a que peu d'influence sur la dispersivité et le système de drain karstique semble assez homogène depuis l'amont du vallon (les pertes les plus à l'est jusqu'à la résurgence).

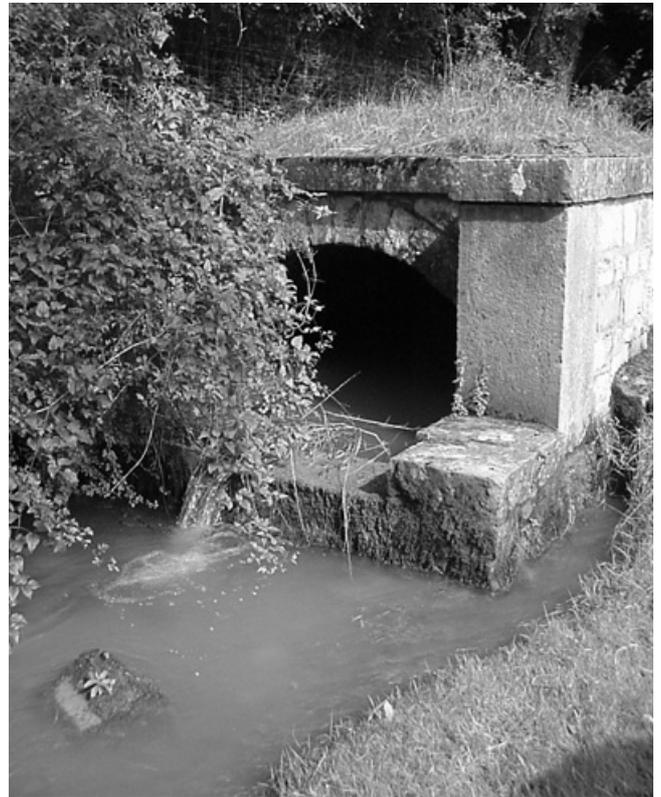
La Fontaine présente un débit qui grossit fortement suite à un événement pluvieux en amont (Photo CWEPSS avril 2004)

La fontaine St Hadelin est connue pour ses importants changements de débit. Elle réagit de façon quasi instantanée, aux épisodes de pluies et d'apports d'eau intense dans la zone des pertes. Ainsi lorsqu'il y a un violent orage dans la zone de Conneux/Conjoux, les eaux à la résurgence grossissent de façon spectaculaire au bout d'une 20aine d'heures. Elles se troublent également et charrient une importante charge de limon en suspension

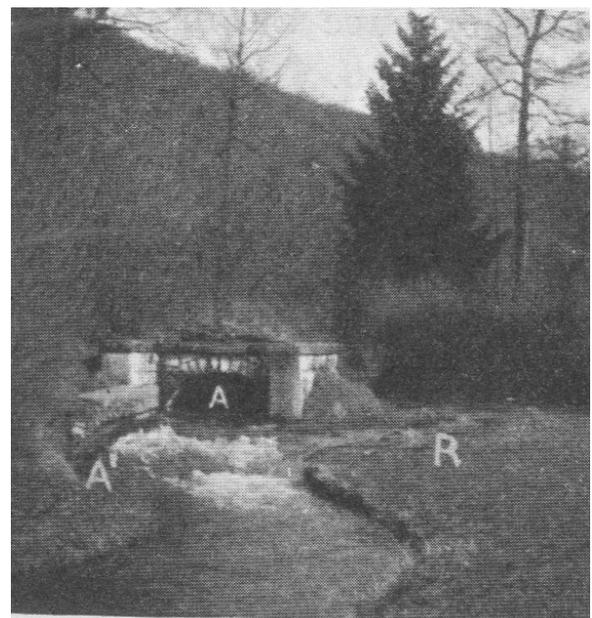
En mars 1907, le débit a ainsi été estimé à la résurgence à plus de 1000m3 par heure.

Ci-dessous, une photo extraite du VMR (1910) illustrant les effets de la crue intense à la Fontaine St Hadelin. En plus des eaux sortant de la fontaine (en " A ") elle-même, le ruisseau est alimenté par une véritable Chavée (en " R " ruisseau s'écoulant en surface depuis la zone Conjoux-Conneux suite à la saturation des chantoirs en aval).

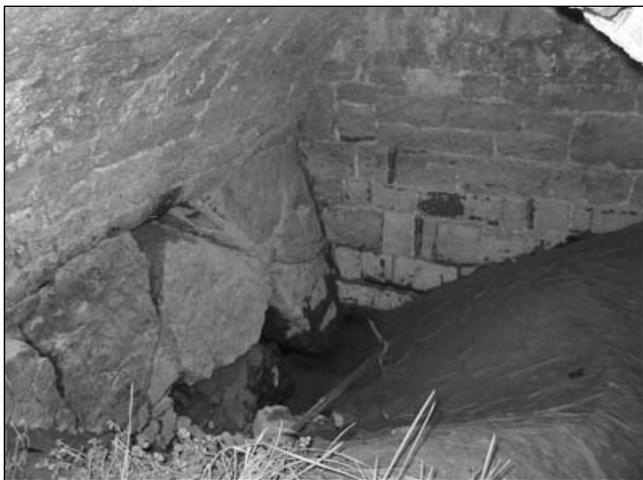
Vue à l'intérieur de la chambre de visite de la Fontaine. Le site étant à sec, on peut voir le mur maçonné qui vient s'appuyer sur la roche en place fortement corrodée et présentant une large fissure (20cm de large pour 40cm de haut) d'où sortent les eaux en temps normal. Photo CWEPPS 27 novembre 2005.

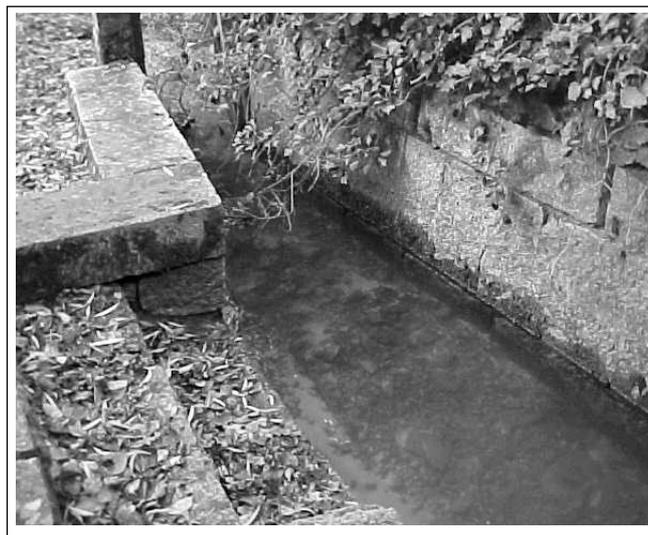
Résurgence de la Grande Fontaine au pied du village de Celles, présentant un débit très stable durant toute l'année

Il existe 690m en aval de la Fontaine de St Hadelin une autre résurgence importante située au pied du village de Celles. Connue sous le nom de " Grande Fontaine " (voir site N°19 sur la carte), elle est moins facilement accessible et moins connue. Cependant elle a également très longtemps servi d'approvisionnement en eau potable pour le village.

Il a été démontré par traçage (VMR 1907) que cette fontaine était en partie alimentée par des pertes situées au nord de Celles. Cependant ces chantoirs sont pour la plupart intermittents et le gros du débit arrivant à la Grande Fontaine proviendrait du vallon principal de Conneux-Conjoux.

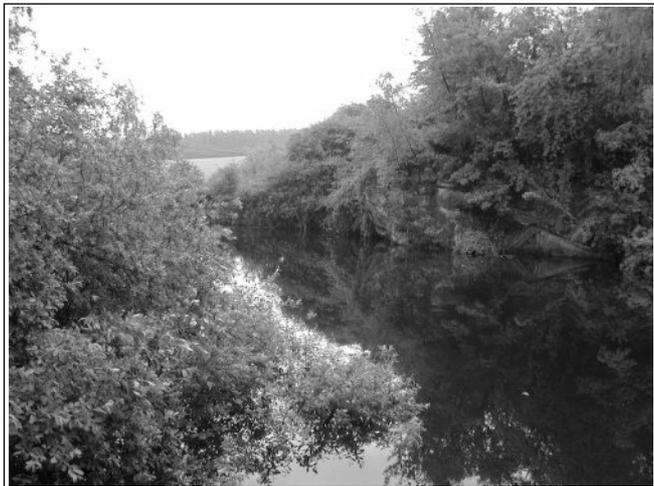
Vue sur le "cratère" rempli d'eau au centre de l'ancienne carrière

roche est claire, riche en silice, c'est une rhyolite. Elle s'est suffisamment élevée pour avoir provoqué une transformation des minéraux de schiste qui est ainsi métamorphique. Au contact de l'air et des eaux de pluie, la lave s'est altérée en une argile blanche, le kaolin. L'exploitation du Piroy visait à la fois le kaolin pour la céramique et la lave elle-même pour la construction. (...) " Cette dernière roche très résistante provenait " de la cheminée par laquelle des roches en fusion s'injectaient (...)" . Enfin, sur le plan géomorphologique, le site du Piroy " forme une saillie dans le paysage, ceci s'explique par le fait que la rhyolite et son auréole métamorphique sont plus dures que les schistes qui les entourent. "
