CWEPSS

Eco Karst

N° 93- 3eme trimestre 2013

LES RÉSURGENCES DU SOURD D'AVE (WELLIN)

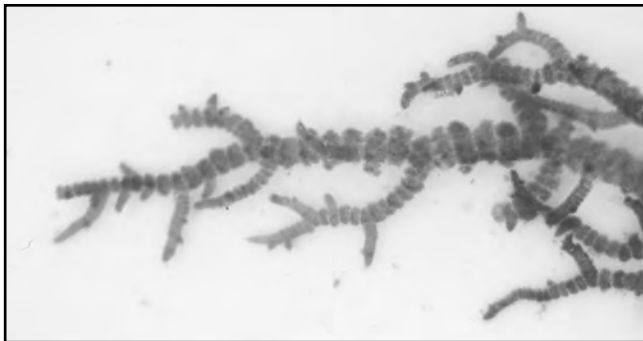
Fig. 2. Fragment, d'environ un cm de long, prélevé dans une touffe de *Batrachospermum boryanum* (x 10).

Une algue rouge (Rhodophyte) est abondante sur les cailloux où elle forme des touffes brunâtres bien individualisées de quelques centimètres de long : *Batrachospermum boryanum* (Figure 2); cette espèce n'est plus visible en été. Parmi les algues, se mêlent des filaments de cyanobactéries : *Oscillatoria tenuis*, verte sous le microscope et *Oscillatoria limosa* brune. Une troisième espèce forme des peaux noirâtres sur quelques cailloux, il s'agit de *Phormidium retzii*. Plusieurs autres espèces ont aussi été observées en été, dont un *Pseudanabaena*.

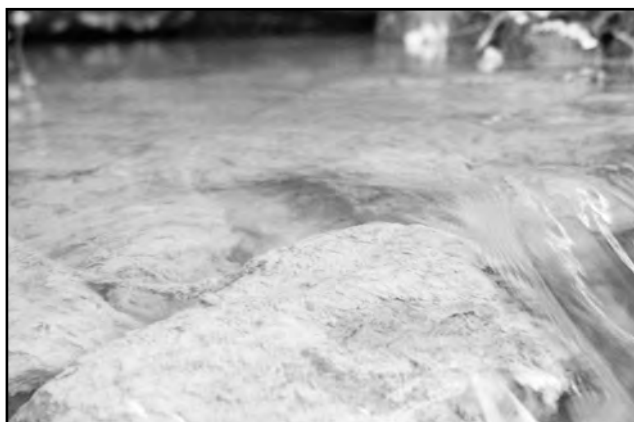
Fig. 3. Dépôt meuble de fines particules grises sur les blocs de la principale résurgence

Quelques taches vertes de *Phormidium retzii* subsistent toutefois. Ce dépôt est à mettre en relation avec la carrière toute proche. Par contre, l'eau venant de la petite résurgence reste claire. Dans le Ry d'Ave, les blocs et le fond du lit mineur sont aussi couverts de ce dépôt gris. Tant pour améliorer l'état du Ry d'Ave lui-même (et des milieux hydrophiles qui y sont associés) que pour durablement protéger l'environnement vers l'aval en connexion avec ce ruisseau fortement affecté

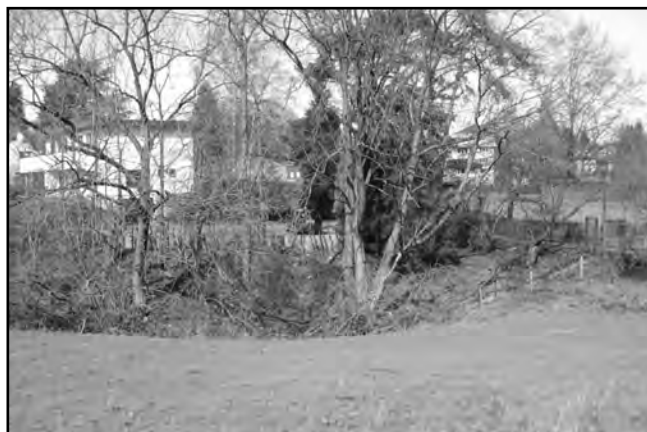
Photo 1. L'agolina de Moraifosse est une vaste dépression absorbant totalement un ruisseau temporaire.

Le lieu-dit Wiony, en aval de l'Agolina de Mangombroux, à côté de l'Horloge (Fig. 1-5), doit son nom à un affluent souterrain du ruisseau de Mangombroux qui viendrait de Rouheid (Yvens :146.) et peut-être de l'agolina de Moraifosse où disparaît un ruisselet (6 - photo1). D'autres agolinas ponctuent le contact des calcaires : agolinas de la Fosse (7), de Ningloheid (8), de l'Absent (9) (voir infra). Lors de grandes pluies, d'autres agolinas avalent plus ou moins d'eau suivant la pluviométrie (Fig1- triangles).

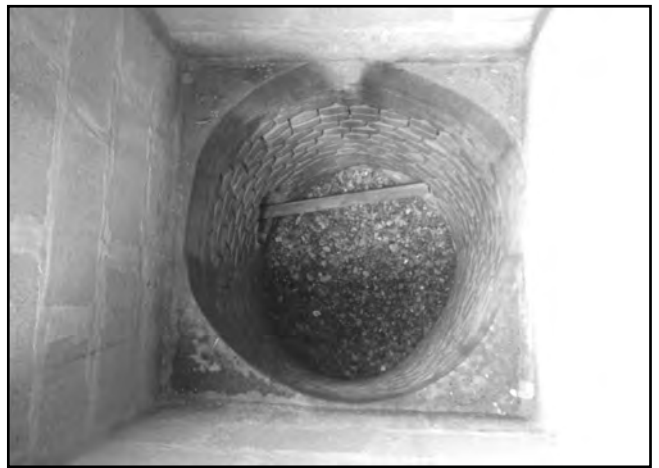
Photo 2. Puits aménagé dans le fond d'un agolina pour permettre l'infiltration des eaux de ruissellement lors des crues.

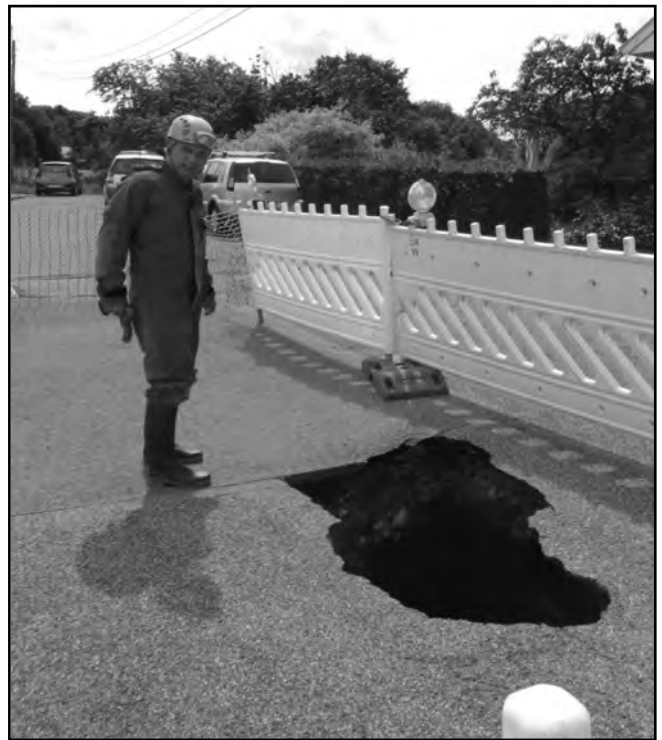
Photo 3 - fontis perçant la rue Prince Baudouin à Heusy, suite à la rupture de l'égout ayant provoqué un important soutirage.

A l'un des coudes de l'avenue Prince Baudouin, un « tassement » a obligé la commune à refaire un petit tronçon de voirie en 1988 ; un autre affaissement, en 1998, amène la réfection d'une portion de l'égouttage. Comme le montre la Carte de Sols, nous sommes là sur une doline remblayée. Sur le même site, en 2012, un trou de trois mètres de profondeur est apparu au beau milieu de la l'avenue (photo 3).

En 2013, le trou, laissait entendre un écoulement provenant des égouts rompus. Au fond de l'excavation à jour, un pertuis que nous avons élargi nous permis de nous glisser dans **une véritable petite grotte naturelle** constituée d'une zone de descente axée N/S qui débouche via un couloir court qui s'élargit à ses deux extrémités en de petites salles, dont les plafonds remontent vers la surface, surtout la partie ouest .

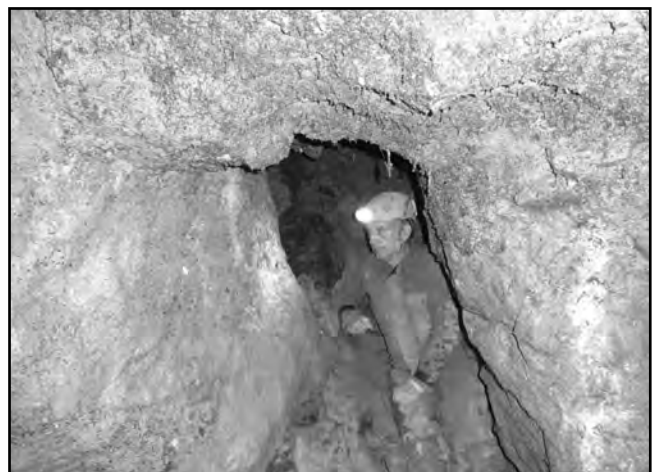
Photo 4. Trou du prince Baudouin, l'affaissement du tablier de la route donne accès à une vertibale petite cavité aux parois indurées.

Cette cavité s'ouvre dans le bedrock calcaire qui sert d'assise à une canalisation d'égouttage. Le phénomène ressemble plus à la partie haute d'un karst comblé qu'à une grotte proprement dite, les autres plafonds étant constitués de terrains argileux plus ou moins indurés.

Suite aux mouvements de parties moins stables du sol au nord du trou, ou de légères fuites dans le joint qui ont lessivé les terrains sous-jacents (ou la combinaison des deux), cette canalisation s'est disloquée. Trois tronçons de tuyaux ne sont plus en vis à vis et c'est à partir de là que les eaux ont fait leur travail de sape au droit du fontis. Ce travail de sape a formé des vides, certains anciens comme en attestent les petites fistuleuses, petits tubes, début de stalagmite, coulée blanchâtre sur paroi.

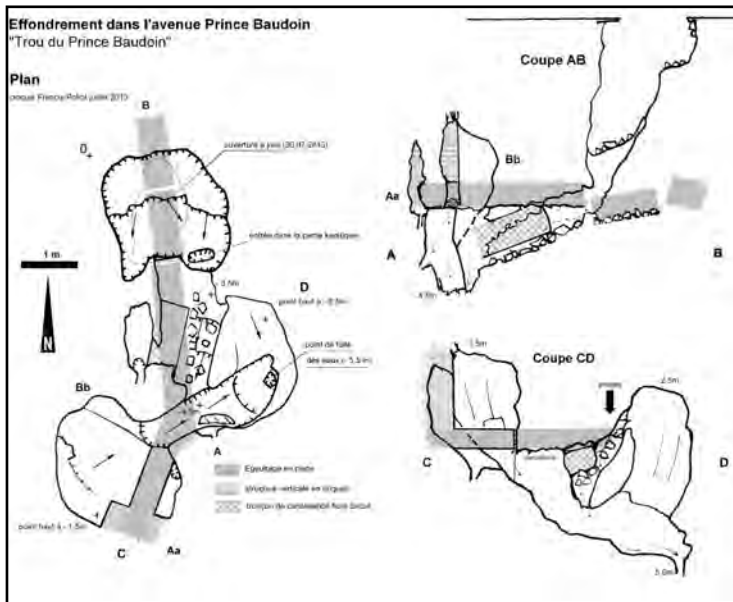
Fig. 8. Topographie et coupe du Trou Prince Baudoin - F. Polrot juillet 2013

La canalisation principale N/S est rejointe par une canalisation secondaire provenant du côté ouest de la rue et qui prend naissance à la base d'un puits vertical de section carrée en briques qui débouche dans la partie ouest de la grotte. Là aussi, le bedrock a servi de support à la structure. Mais le raccord avec le tuyau suivant se fait dans le vide et il y a fuite. On passe sous la semelle de béton de la canalisation principale pour accéder à cette partie ouest de la cavité.

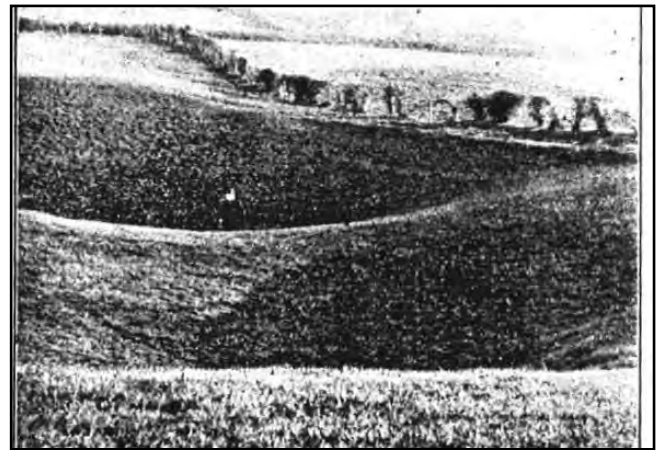
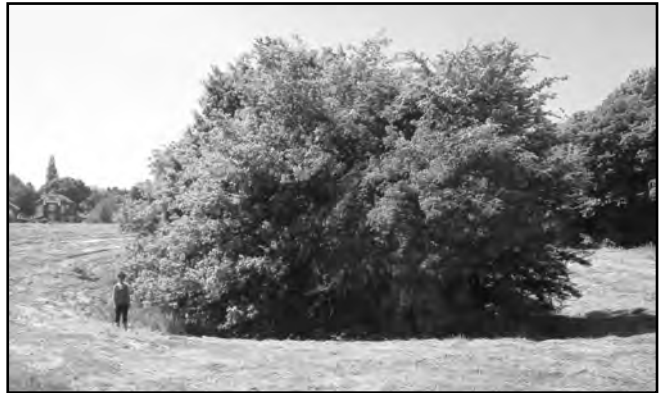
Photos 6 & 7. Dépressions de la Fosse.

- en haut, photo de 1924 montrant 3 profondes cuvettes quasi coalescentes et pouvant atteindre 5m de profondeur.
- en bas, situation actuelle avec remblaiement progressif des dépressions et recolonisation par la végétation.

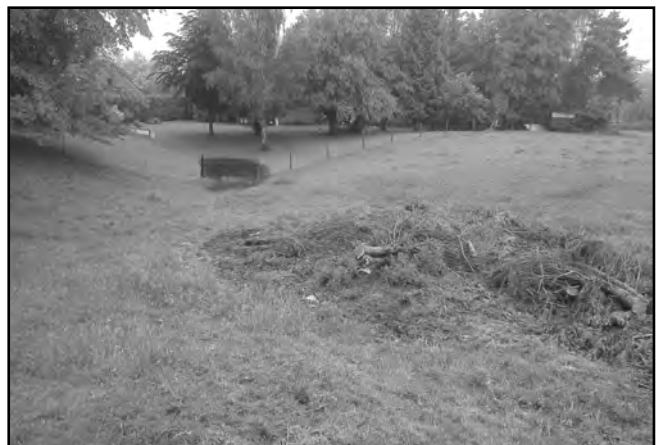
Photo 10: dépression affectant les prés de Moraifosse et pouvant se remplir d'eau après les orages. La zone lotie empiète ici sur les phénomènes karstiques.

Nous abordons ensuite le vallon aveugle de Moraifosse (Fig. 1: 8 & Fig 5: 80) se terminant à l'agolina. A l'est du vallon, une longue dépression transversale enfonce un pré, elle est partiellement remblayée dans sa partie active (photo 10) et bordée de dolines moins importantes.

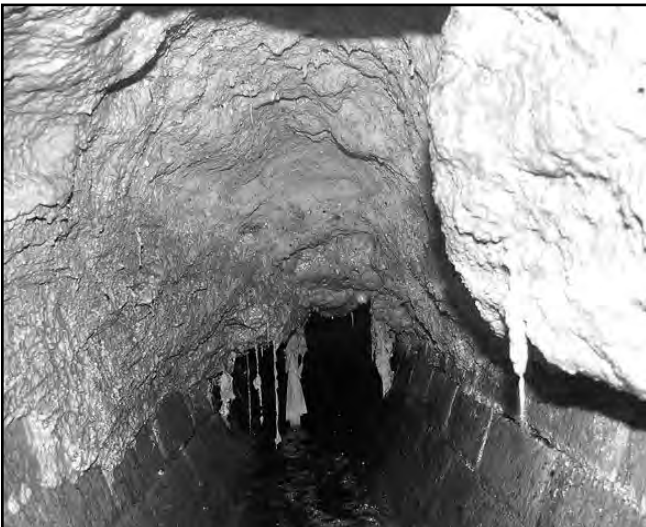
Conduit d'égout londonien prenant presque l'allure d'une grotte avec ce concrétionnement adipeux fixé à la voûte... Mais l'odeur ne trompe pas quant à la nature de ce matériel précipité.

Le kyste de graisse découvert dans les égouts londoniens en juillet 2013 se compose de 15 tonnes de graisses et de lingettes hygiéniques coagulées formant un bouchon étanche et quasi aussi dur que de la pierre ! La compagnie des eaux alertée par de nombreux habitants du quartier de Kingston (S-O de Londres) qui avaient constaté que leur wc était bouché. Les contrôles réalisés dans le réseau des égouts par la Thames Water Society (gestionnaire des égouts pour tout Londres) ont abouti à la découverte de ce fatberg (contraction du mot "fat" et "iceberg") qui est à ce jour, le plus gros spécimen de ce genre découvert au Royaume-Uni.

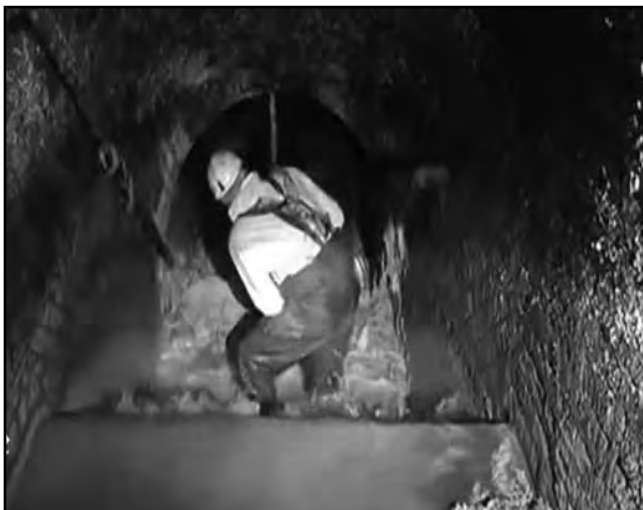
Le réseau d'égouts de Londres date du 19^e siècle. Certains collecteurs ont été bouchés à 95% par l'accumulation de graisses d'origine alimentaire!

La très faible pente des égouts de Londres ainsi que la vétusté de certains collecteurs (appareillés en briques sur lesquelles adhère particulièrement bien le mélange adipeux), jouent également un rôle. On peut ainsi penser que dans des villes comme Paris ou Bruxelles les conditions d'écoulement sont plus favorables et qu'on est à l'abri de ce type de colmatage.

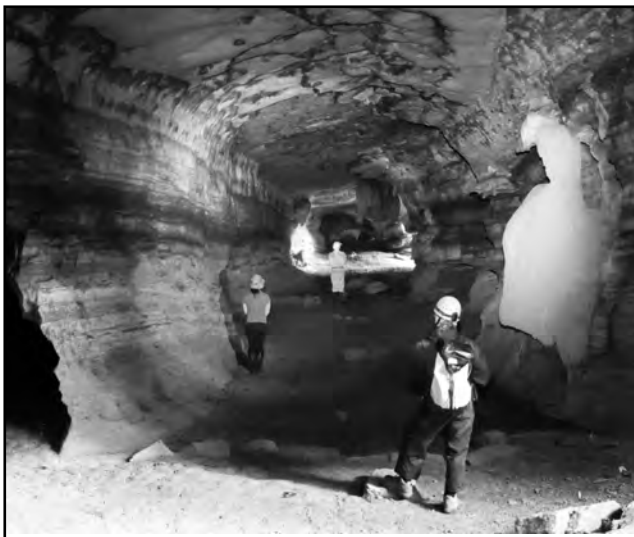
Grotte de Munumbumba – Photo J-P Bartholeyns

Plusieurs grottes se situent en bordure du fleuve Nyanga, comme la **Grotte Munumbumba**, présentant un lac bleu (résurgence) à son entrée principale.

D'accès facile, avec sa galerie à sol plat, seulement quelques chauves-souris, de belles et grandes concrétions, des galeries à section rectangulaire s'ouvrant sur une vaste salle.

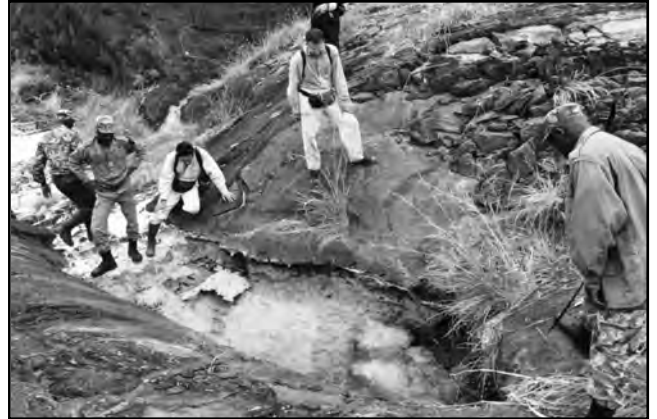
Reste d'écoulement sur le plateau calcaire dénudé – Photo Tchiko TSUKAZAKI
