Editorial

PLONGÉES DANS LES ARDOISIÈRES BELGES

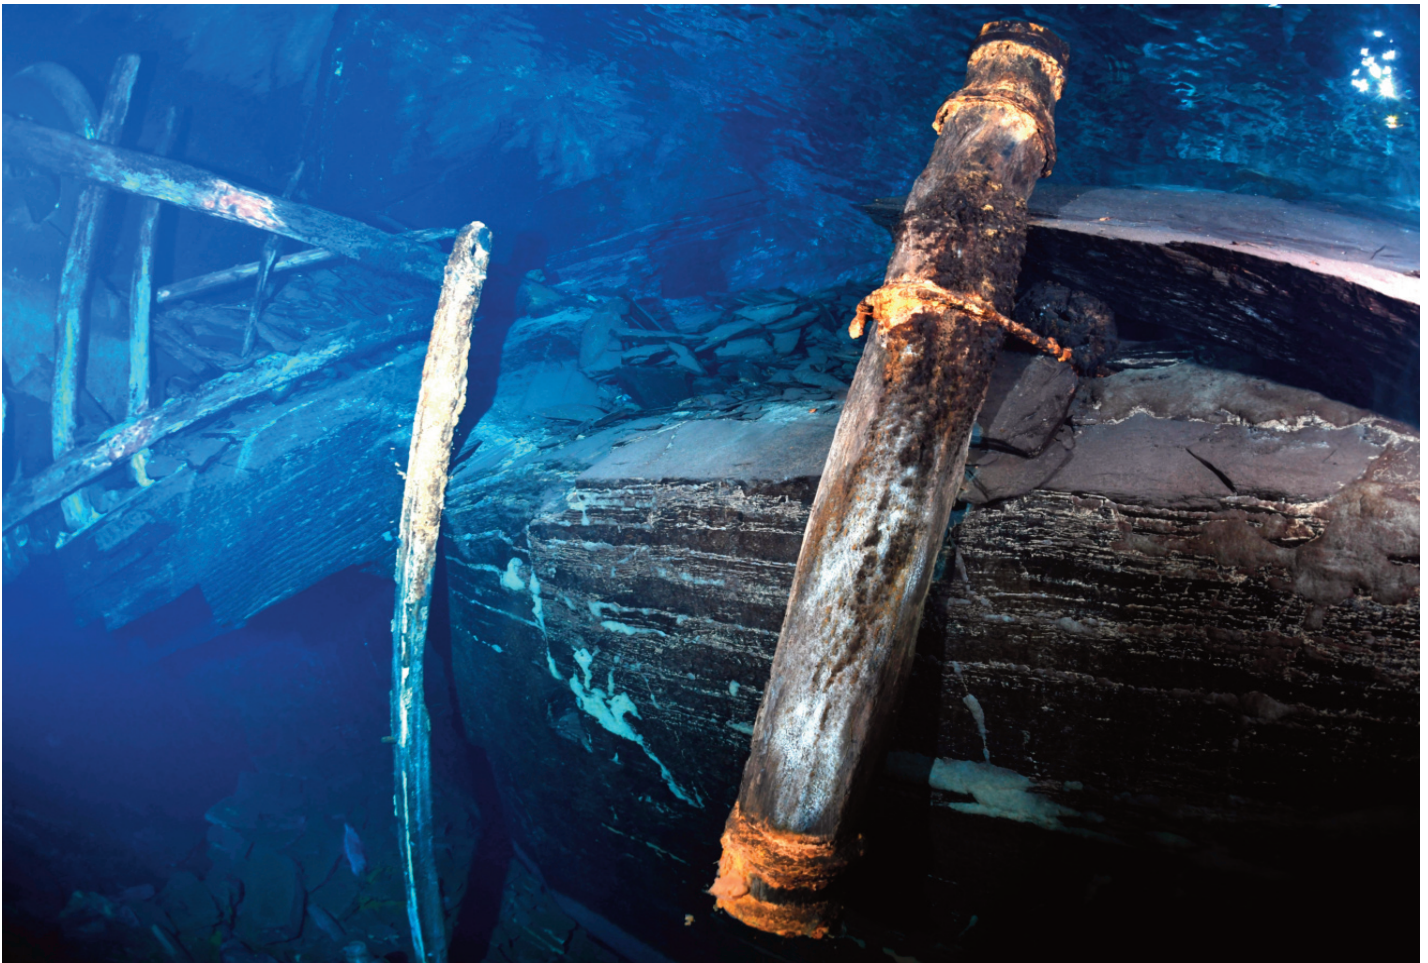
Fig. 7. Un tronc d'arbre évidé a été utilisé comme tuyau pour pomper l'eau. L'utilisation de cette technique est attestée à l'abbaye d'Orval dès le 15ème siècle ; on sait aussi via les archives, que les moines ont exploité l'ardoise dans la région, dès le 12e siècle (photo : Stefan Paris)

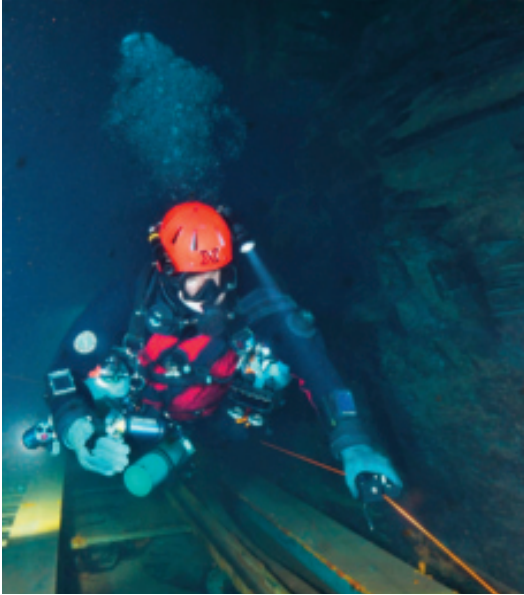
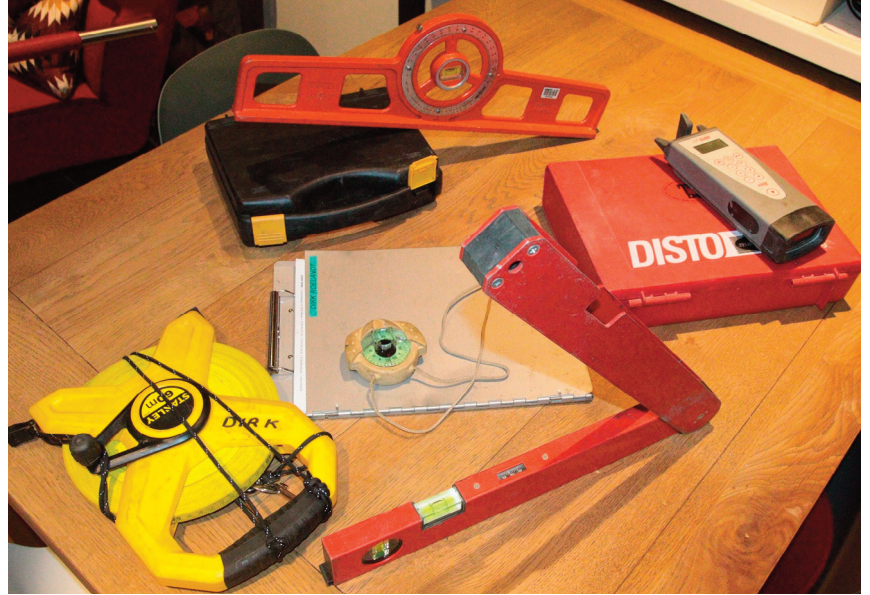
Fig. 8. Gauche: David avec un appareil de mesure MNEMO sur la ligne de plongée dans la Morépire (Photo : Stefan Paris). Droite: Le matériel utilisé pour les relevés topographiques dans les galeries hors eau (Photo : Dirk Roelandt).

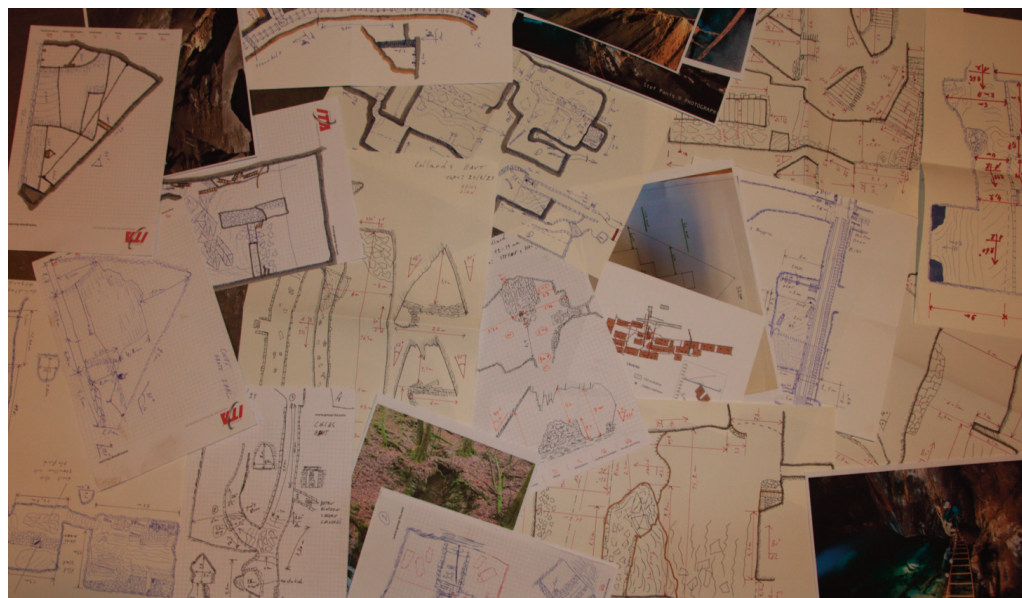
Fig. 9. Croquis préliminaires de Dirk avant le dessin final (Photo : Dirk Roelandt).

En hiver, nous explorons les mines qui ne contiennent pas de chauves-souris, et nous donnons des conférences pour présenter le travail en cours et son intérêt. La période est également propice pour finaliser les dessins et topos 3D. Ces méthodes de représentation ont aussi connu une évolution considérable.

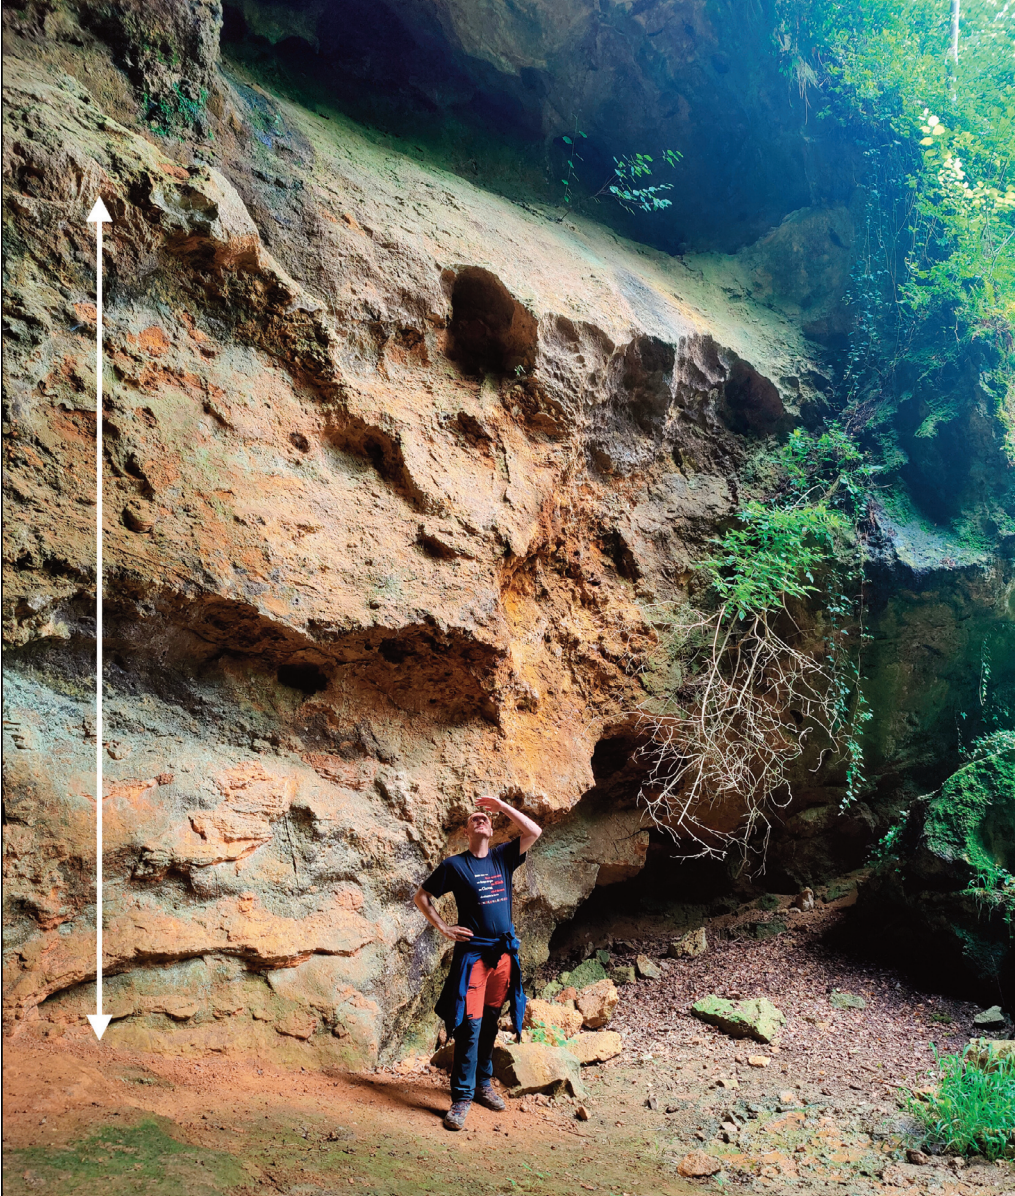
Fig. 4. Trou du Frontal (Furfooz, Belgique). La flèche indique la hauteur de la fouille d'Edouard Dupont au 19ème siècle. Le sol, quand il a commencé, se trouvait en haut de la flèche. Les parois correspondant aux niveaux paléolithiques sont donc aujourd'hui à plusieurs mètres de hauteur.

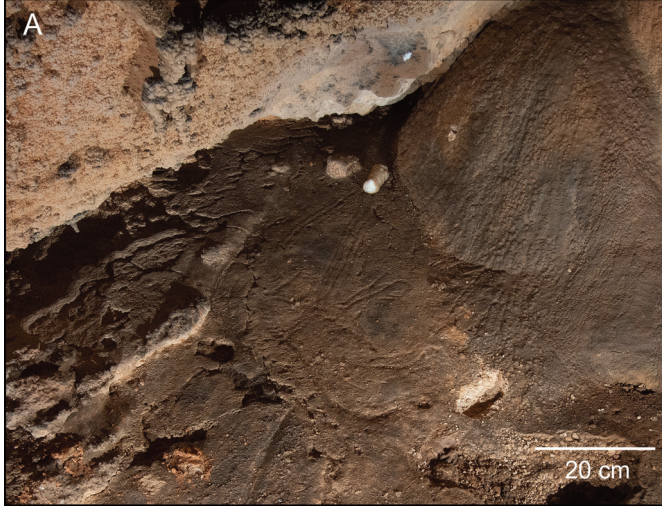
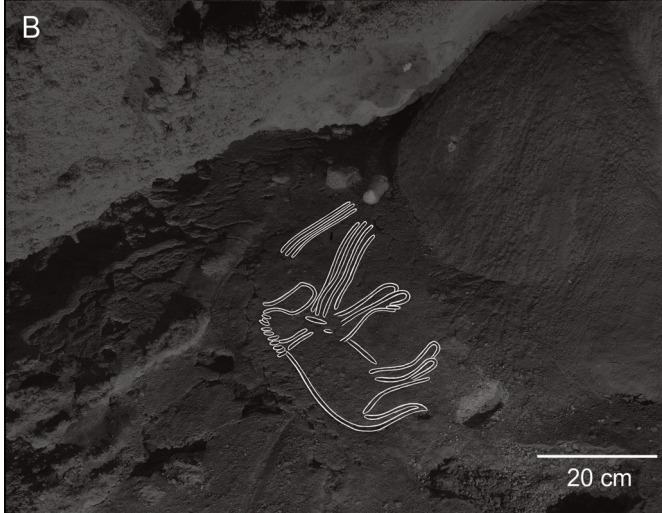
Fig. 6. El Castillo (Cantabrie, Espagne), gravure d'un cheval sur le sol, tout au fond de la cavité. Pour y accéder, les Paléolithiques ont dû descendre et escalader une série de cascades stalagmitiques (relevé : O. Spaey)

- Peintures, gravures ou sculptures (animaux, symboles, êtres humanoïdes)
- Traces de couleur : ponctuations (Figure 9, B), pigment frotté (Fig. 9, A et C) ou parois maculées
- Tracés digitaux (Fig. 9, D)
- Modelages ou gravures au sol (Fig. 6)
- Empreintes de pas

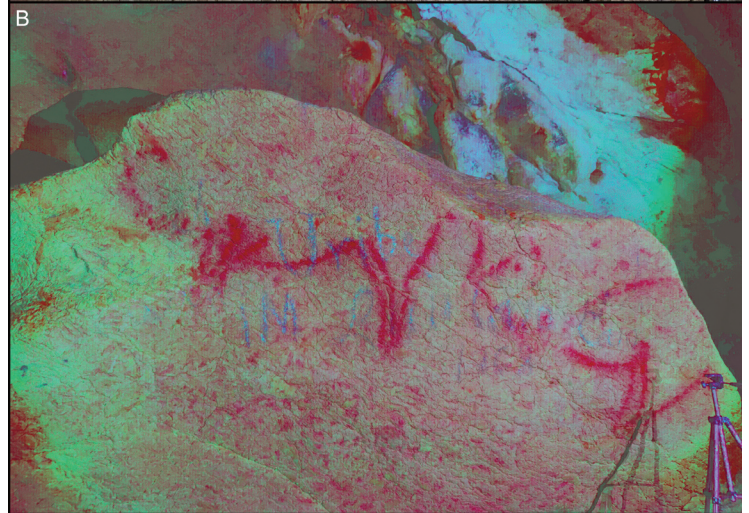
Fig. 7. Grotte de Lumentxa (Pays Basque, Espagne), bisons rouges se suivant. A. Photo sans modification. B. Photo traitée avec le Plug-in DStretch. L'art pariétal de cette cavité, pourtant ouverte et connue de tous, n'avait jamais été vu avant le programme de prospection systématique.

L'utilisation de nouveaux outils technologiques, comme l'éclairage LED avec une lumière froide, permet de voir plus facilement certaines couleurs. D'autres innovations, comme le DStretch, une application disponible pour smartphones et ordinateurs, permettant d'optimiser la perception des pigments, aident aussi à voir des éléments peu visibles à l'œil nu (Figure 7).

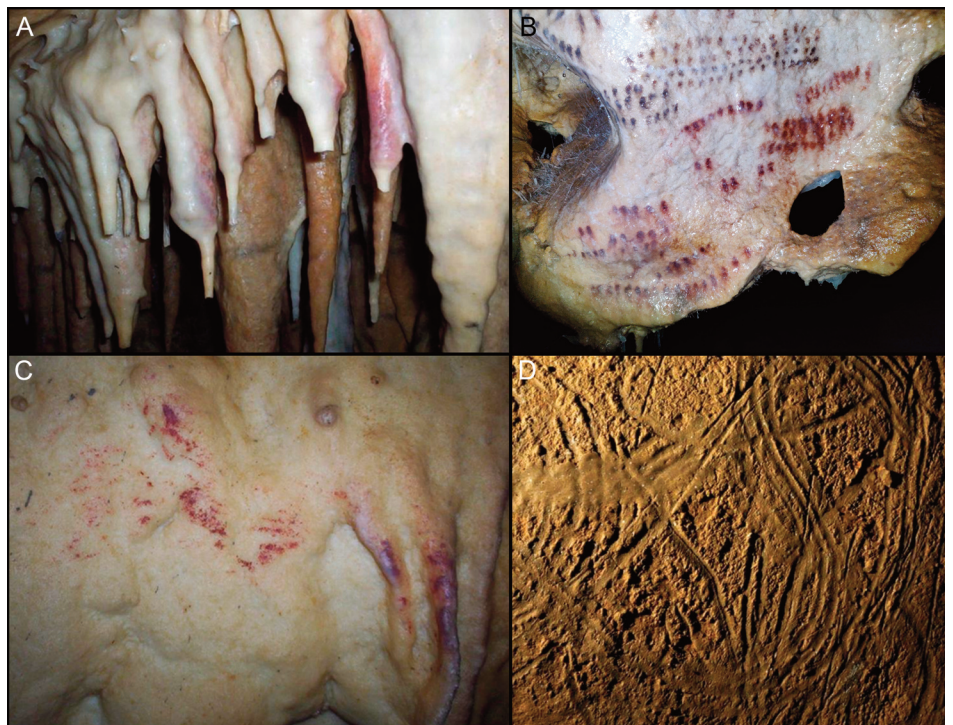
Fig. 9. Exemples de motifs pariétaux moins connus que les dessins animaliers. A. Stalactites maculées de pigment rouge (grotte d'Oxocelhaya, France). B. Ponctuations (grotte de Navarre, Espagne). C. Traces rouges frottées (grotte d'Oxocelhaya). D. Tracés digitaux (grotte d'Oxocelhaya) (crédit : D. Garate).

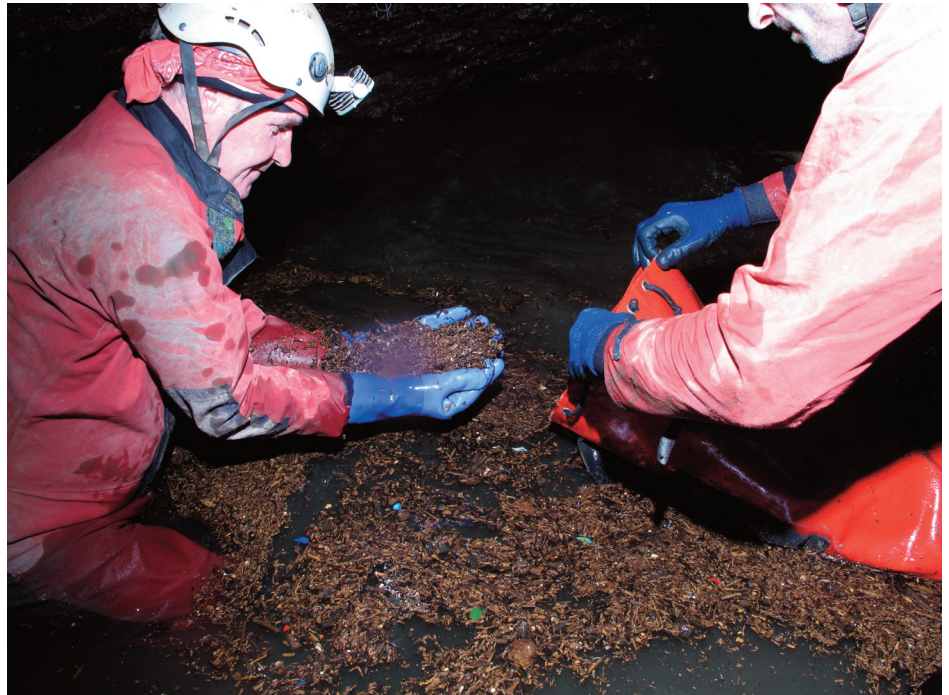
Fig. 2. En surface du siphon, dégagement, des éléments qui entravent son accès (photo G. De Sadelaer).

manuellement (figs 2 et 3). Au-delà, le conduit s'élargit et son fond remonte : Stijn fait surface dans une fissure étroite, puis dans une cloche spacieuse !

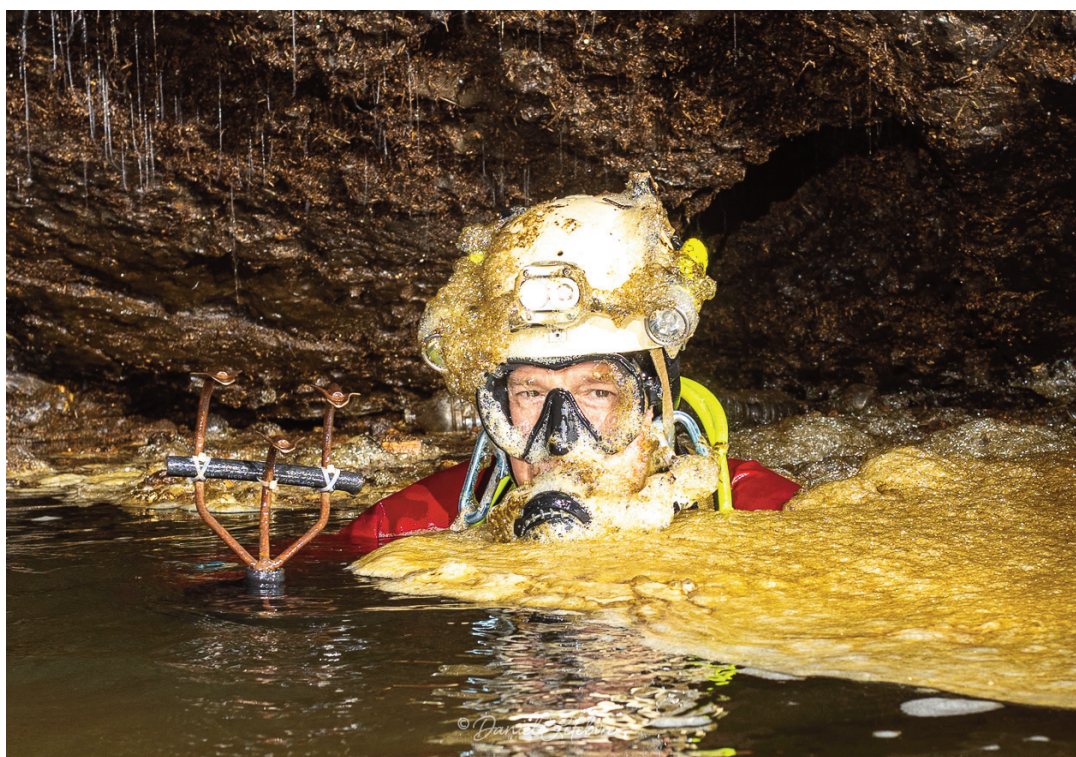
Fig. 3. Stijn "armé" de son grattoir à trois dents pour dégager le rétrécissement dans le siphon – la ressemblance avec Neptune est de bon augure (photo D. Lefebvre).

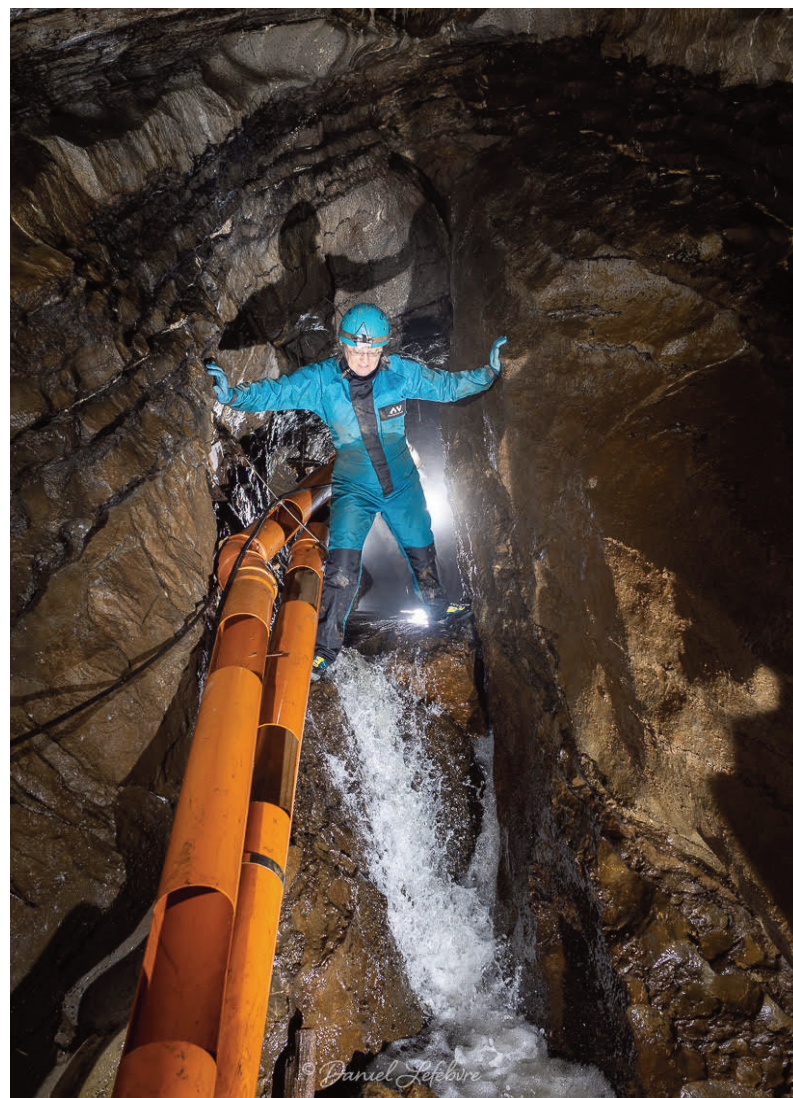
Fig. 5. Le passage de la cascade menant au siphon. Les tuyaux orange suspendus au plafond servaient par le passé à alimenter le lac de navigation (photo D. Lefebvre).

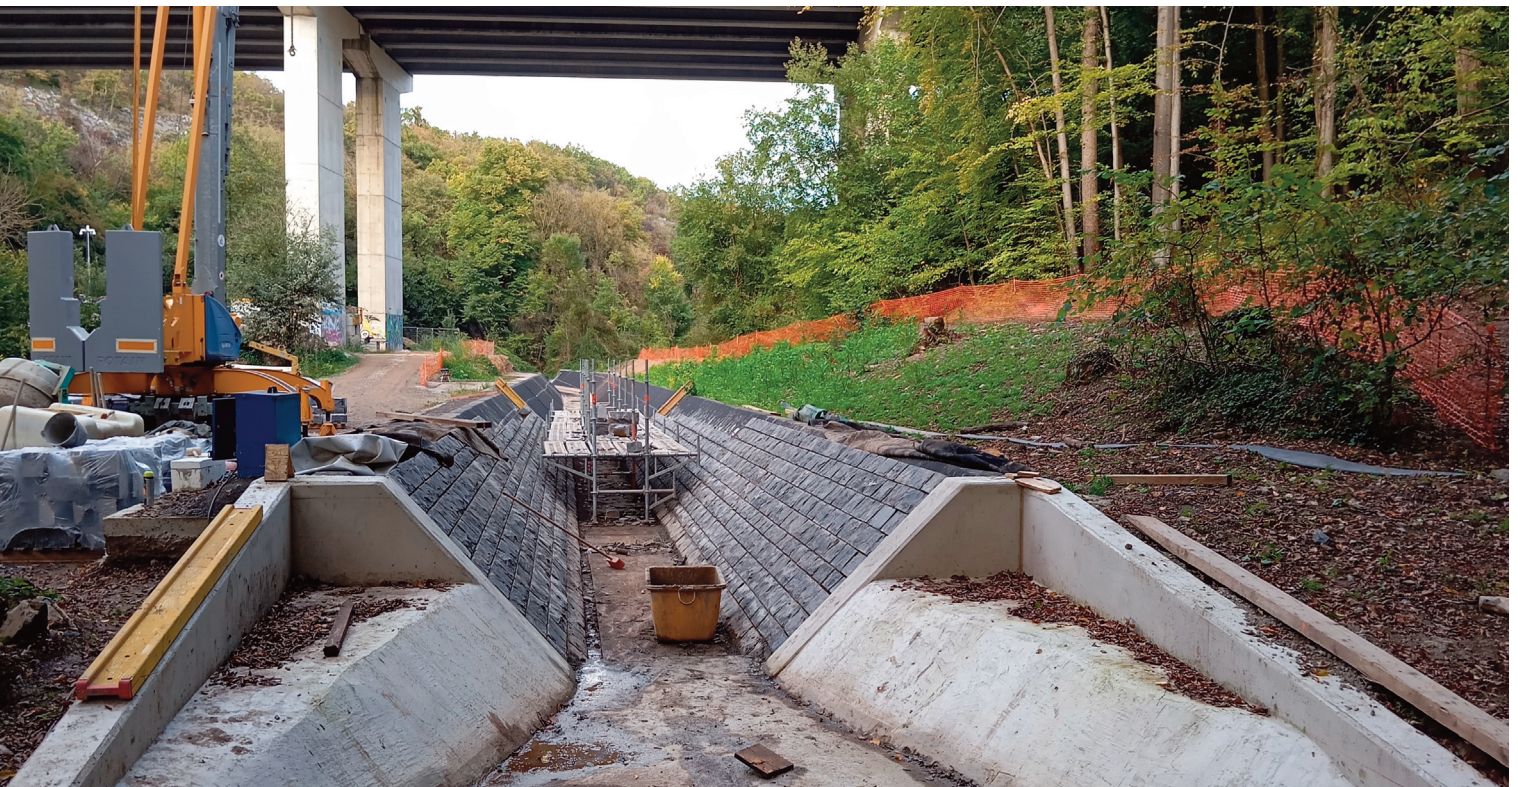
Fig. 1. État d'avancement des travaux de canalisation et d'imperméabilisation au 1er octobre 2025 dans le lit du Ry d'Ave, entre le gué et le viaduc de l'autoroute E411 (Photo G. Michel).

Les travaux sur le lit du Ry d'Ave en amont du viaduc, en cours de finalisation en mars 2026, sont complémentaires à cette surveillance. Le chenal étanche ainsi mis en œuvre, permet de limiter l'infiltration massive des eaux de surface juste en amont du viaduc.

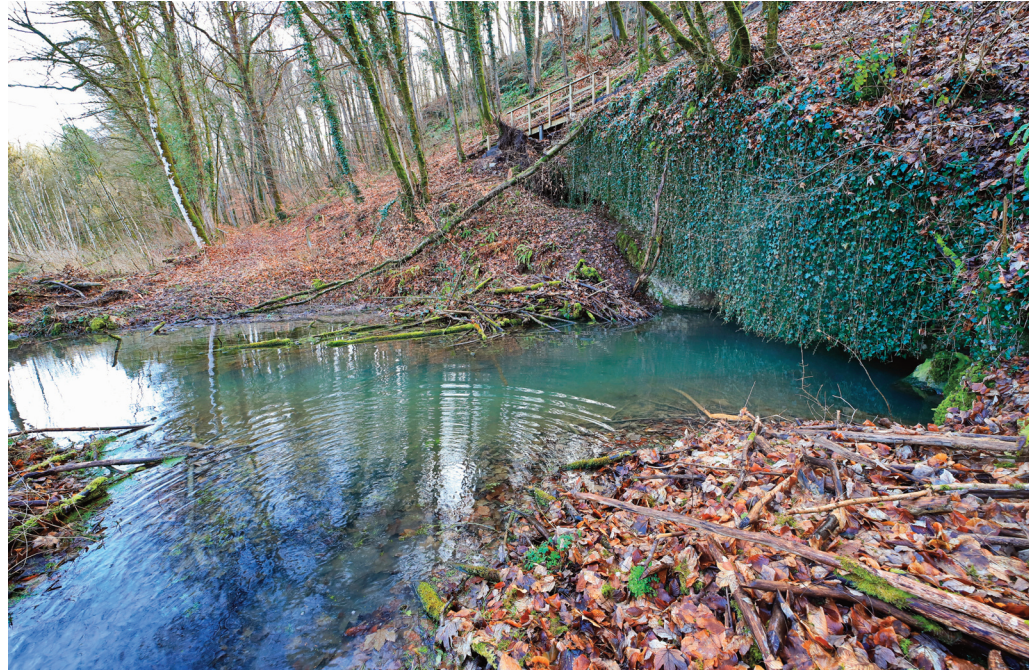
Fig. 2. Environ 400 m en aval des pertes et du viaduc, le "Sourd d'Ave", résurgence du Ry d'Ave, constitue la sortie principale des eaux souterraines du système karstique. Ce phénomène intéressant et pittoresque fait partie de la nouvelle promenade proposée par l'Office du Tourisme de Wellin.

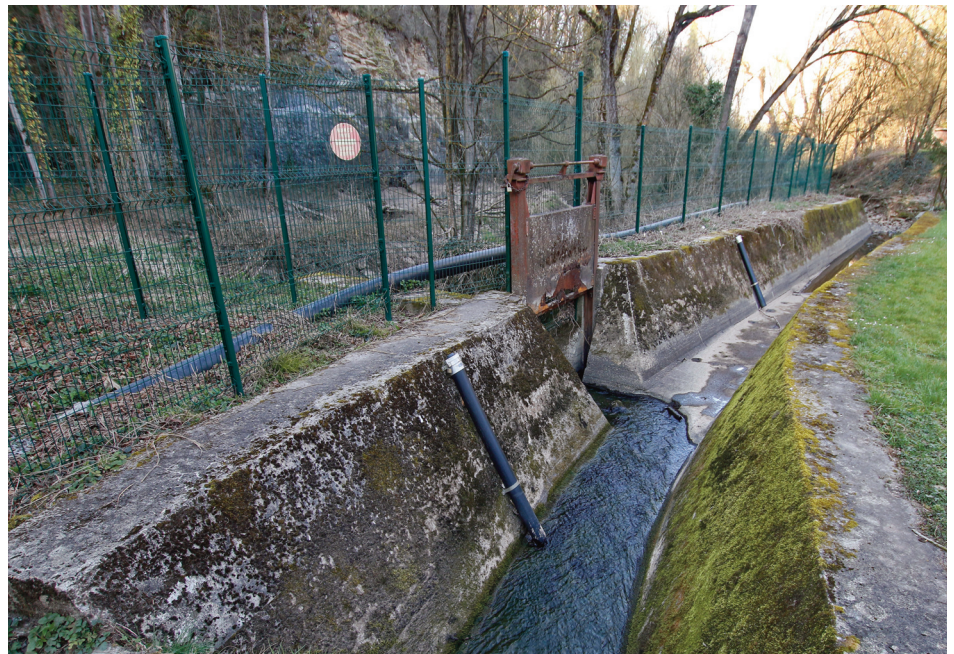
Fig. 4. La canalisation du ruisseau au droit du chantoir Mathot est équipée d'une vanne. En mars 2025, toutes les eaux de surface sont dirigées vers la dépression absorbante du chantoir.

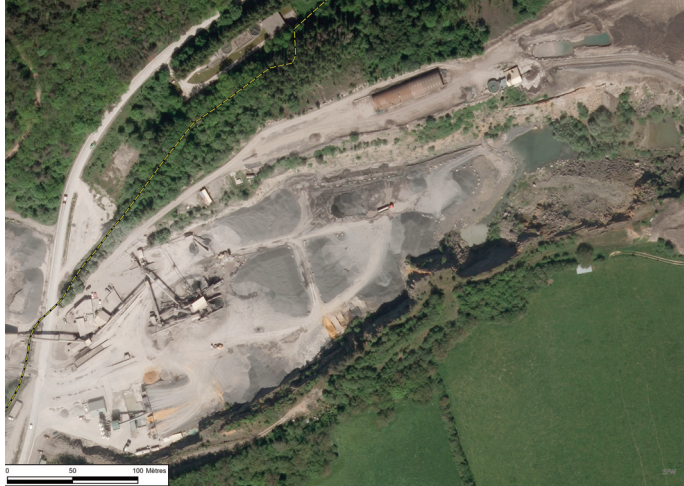
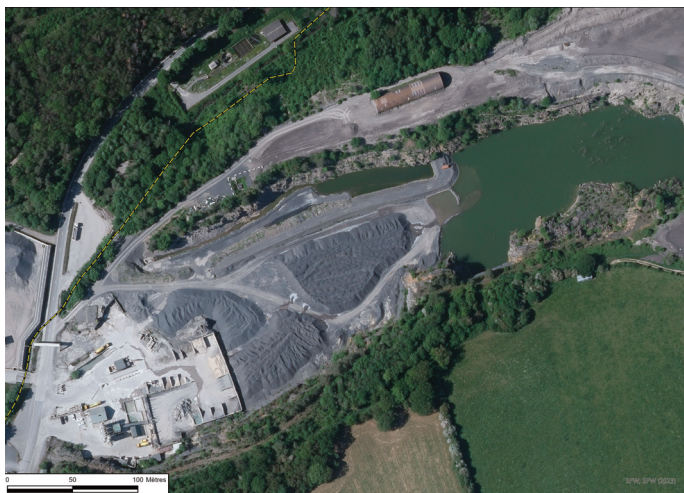
Fig. 6. Vues aériennes de la carrière Est comparant la situation en mai 2012 (haut) et en mai 2023 (en bas). Le "lac" s'est nettement étendu entre ces deux dates.

Au fond de l'ancienne exploitation, un plan d'eau (fig. 6) est alimenté par le débouché d'un drain karstique recoupé par la carrière ; il se vidange naturellement par une

Vu la faible pente du système karstique (< 1 %) entre ses pertes amont et la résurgence du Sourd d'Ave, la présence d'un tel lac a provoqué un rééquilibrage des niveaux d'eau, suivant le principe des vases communicants, jusqu'au chantoir Mathot situé 600 m en amont (fig. 2). Ce dernier, dont le fond est 3 à 4 m (cote +211 à +212 m) sous le niveau du Ry d'Ave aérien (cote +215 m), est désormais occupé en permanence par un plan d'eau dont l'évolution du niveau est corrélée à celle du niveau du lac de la carrière Est, démontrant la continuité hydraulique entre ces deux sites.

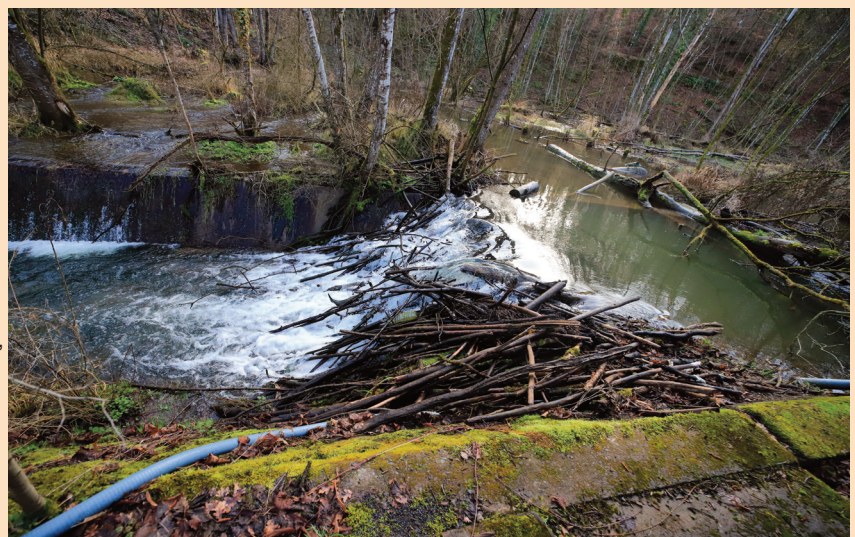
Fig 8. Le barrage aval construit par le castor à hauteur de l'ancien captage communal, provoque une hausse du niveau d'eau de près d'un mètre à l'amont.

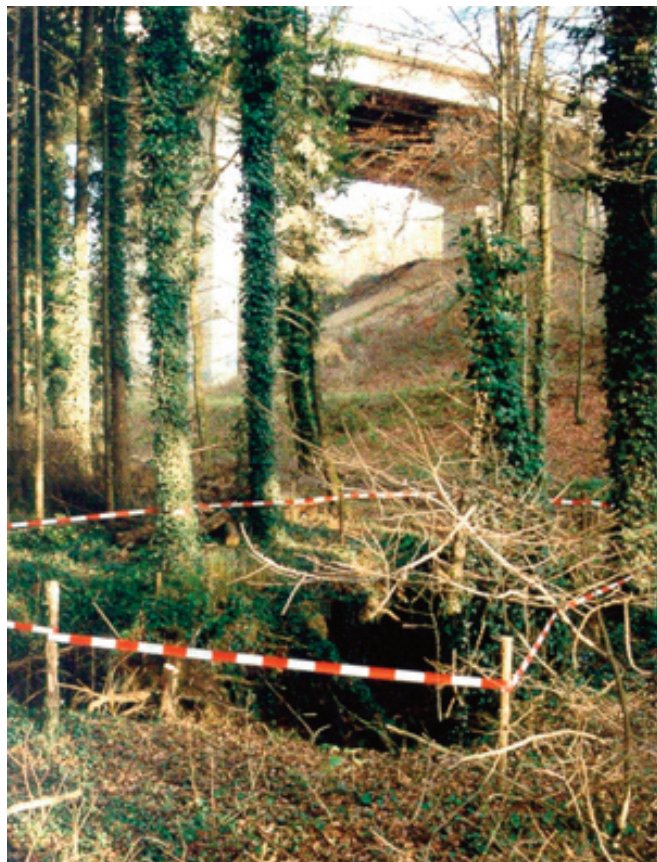
Fig 9. En décembre 1999, un effondrement (P3) s'est ouvert rapidement en rive gauche. On estime que plus de 50 m³ de terre et de matériaux meubles y ont été soutirés.

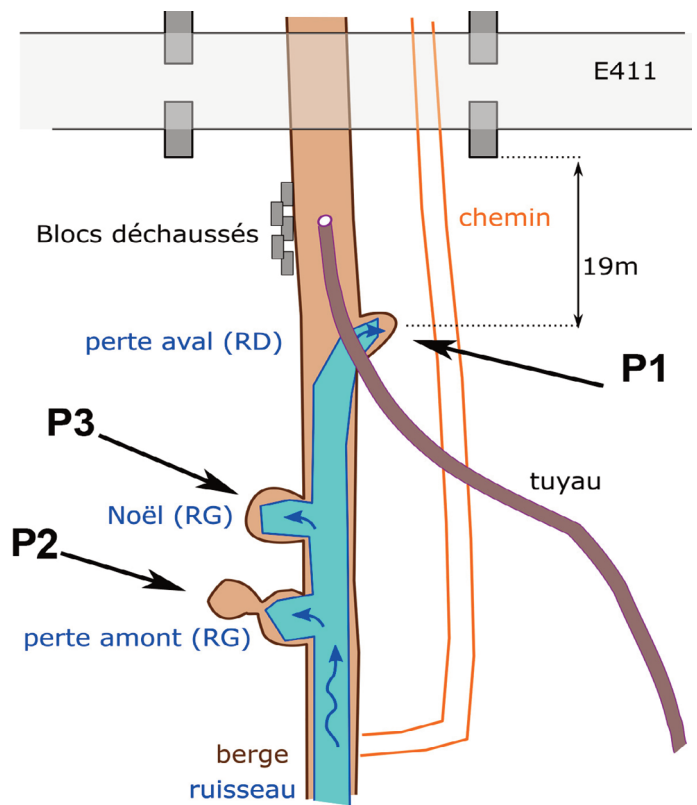
Fig. 10. Disposition des effondrements absorbants au 21/11/2017. La perte P1 se remarque bien car elle constitue, dans les situations hydrologiques du moment, le point d'enfouissement terminal des eaux (schéma L. Remacle).

- **Juin 1998** : ouverture d'un double effondrement, cette fois en rive gauche (fig. 10 P2 – AKWA 596-027). Il deviendra le plus spectaculaire affaissement du Ry d'Ave car il s'agrandit nettement au cours des mois qui suivent, notamment du fait de crues et du déversement du Ry d'Ave qui s'y perdra entièrement. Au fond de cette dépression, en période

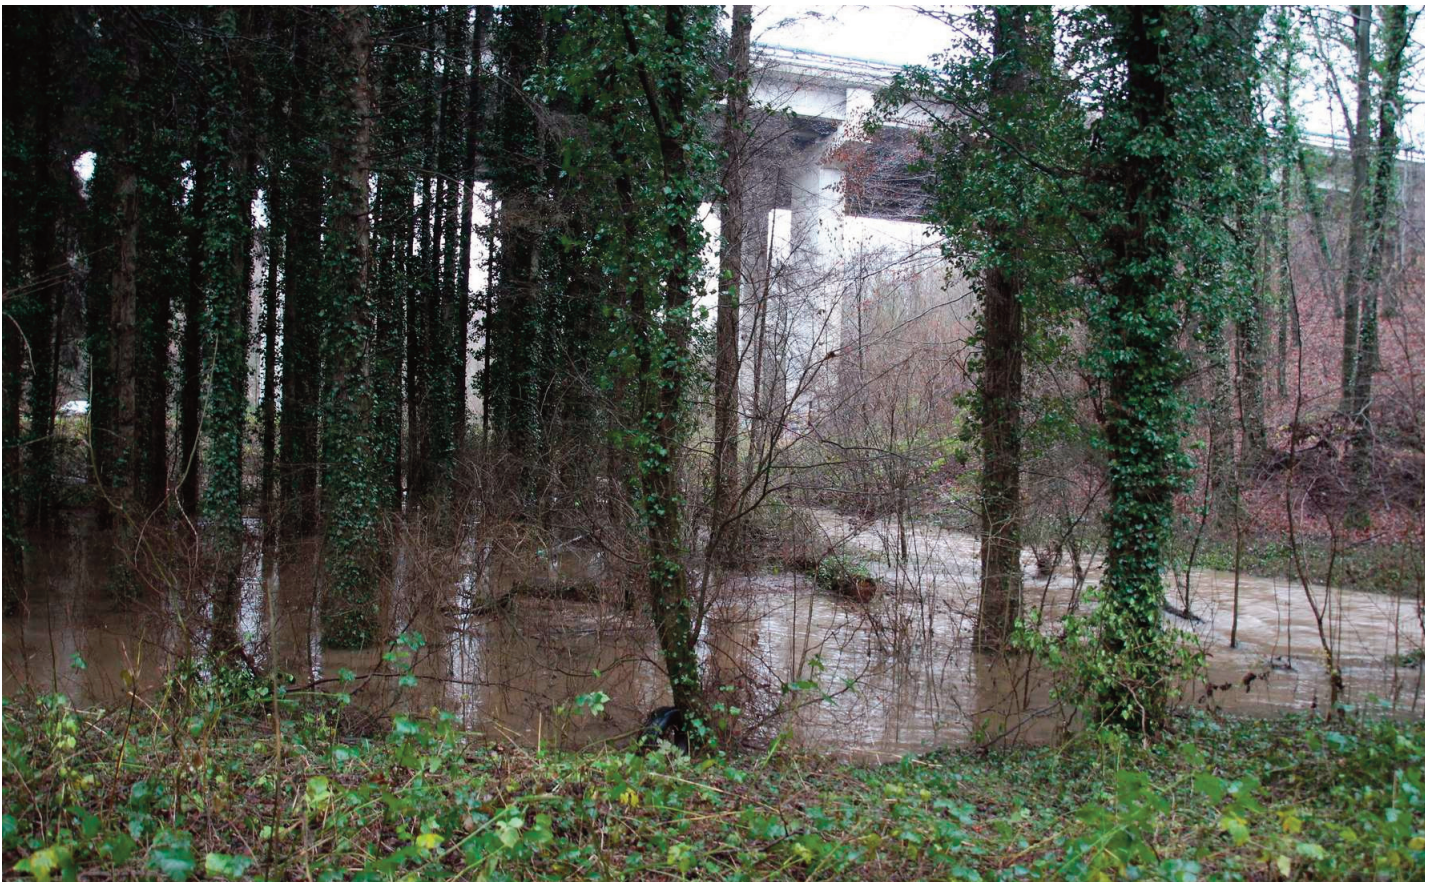
Fig. 11. Fin 2013, le Ry d'Ave est en crue et le ruisseau inonde tout son lit mineur. À hauteur du viaduc, les dépressions karstiques sont noyées sous un bon mètre d'eau (Photo CWPSS).

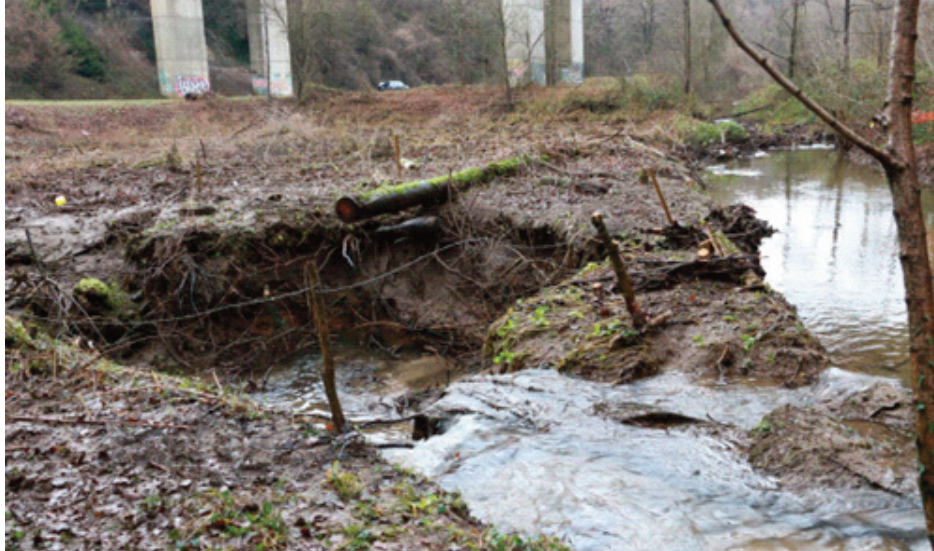
Fig. 13. En 2017, la perte P3 s’est rouverte, avec l’effondrement de la berge. Elle devient la perte la plus importante du secteur, alors qu’elle est située à 40 mètres des piles du viaduc.

Le plus grand changement par rapport aux observations entre 1998 et 2009 est l’extension du P3 : à hauteur du point d’infiltration, la berge en rive gauche du Ry d’Ave s’est affaissée sur une superficie de 4 m de diamètre. À terme, cet effondrement situé à 27 m des piles du viaduc pourrait absorber l’ensemble du cours

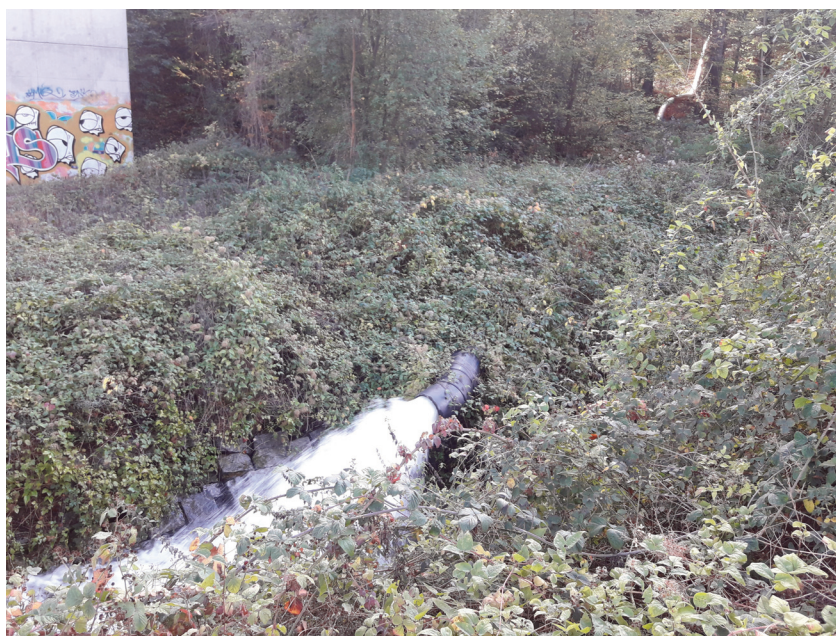
Fig. 12. Les pompages temporaires réalisés dans le “Lac de la carrière Est, pour en régler le niveau, se déversaient via un large tuyau juste à hauteur du viaduc (Photo L. Funcken, octobre 2017).

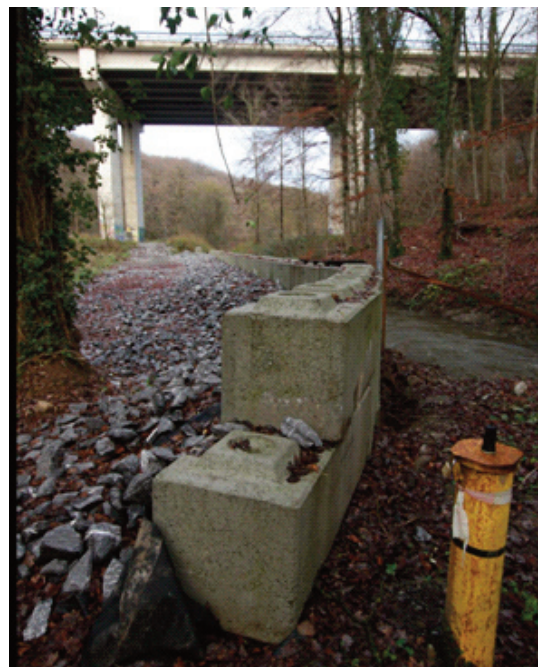
Fig. 14. Pour limiter les pertes successives en rive gauche du Ry d’Ave et les débordements vers cette zone déconsolidée, le SPW MI a dressé un mur de berge en blocs de béton empilables, haut de 1,5 m, depuis le gué jusqu’aux piles du viaduc. Le dispositif a résisté aux crues de juillet 2021.

Une membrane étanche est placée à la base de ceux-ci afin d’empêcher autant que possible les infiltrations d’eau. Ces travaux comprennent également la pose d’un mur de berge en blocs de béton empilables, d’une hauteur totale de 1,5 m, sur une longueur d’environ 40 m (fig. 14).

Ce mur a pour objectif d’éviter que les eaux n’atteignent les pertes en rive gauche lors des épisodes de crue. Cependant, ces travaux n’ont pas permis d’étanchéifier le fond du lit du Ry d’Ave, ni la rive droite. Des infiltrations diffuses du cours aérien du ruisseau sont rapidement observées après la fin des travaux, en aval du gué et en bordure du nouveau mur de berge.

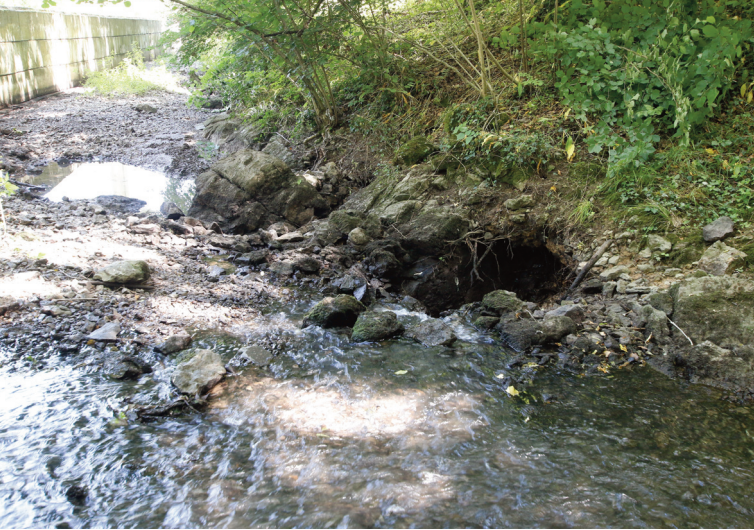
Fig. 15. En juin 2024, le Ry d'Ave se perd complètement en rive droite, à hauteur du gué. Les eaux ont dégagé la roche en place, massive mais fortement karstifiée.

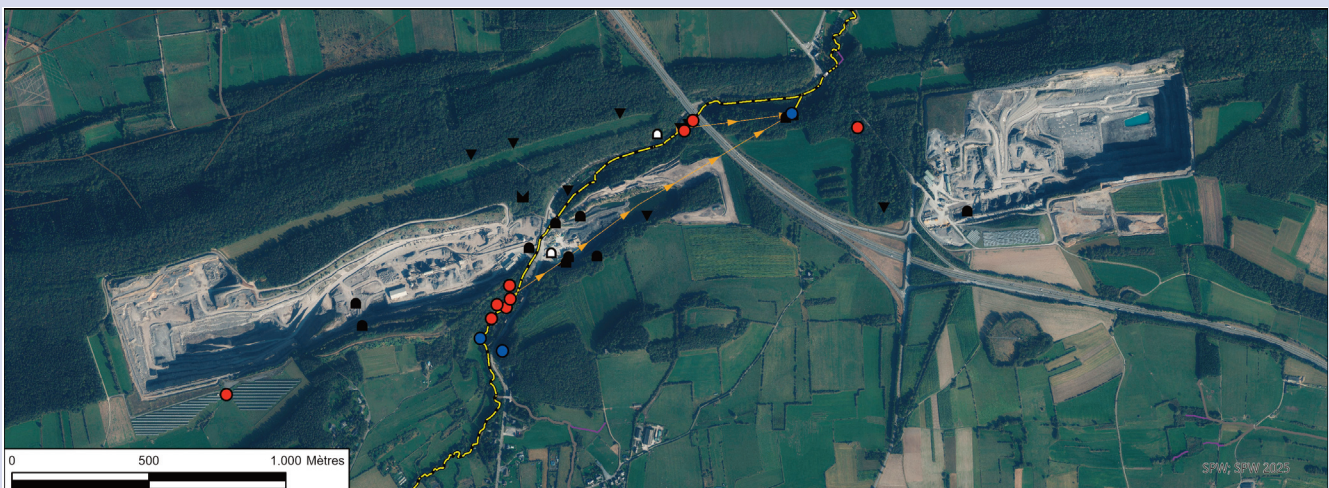
Fig. 16. Localisation des Carrières du Fond des Vaulx (à l'ouest) et de la Carrière des Limites (à l'est) par rapport au système karstique du Ry d'Ave.

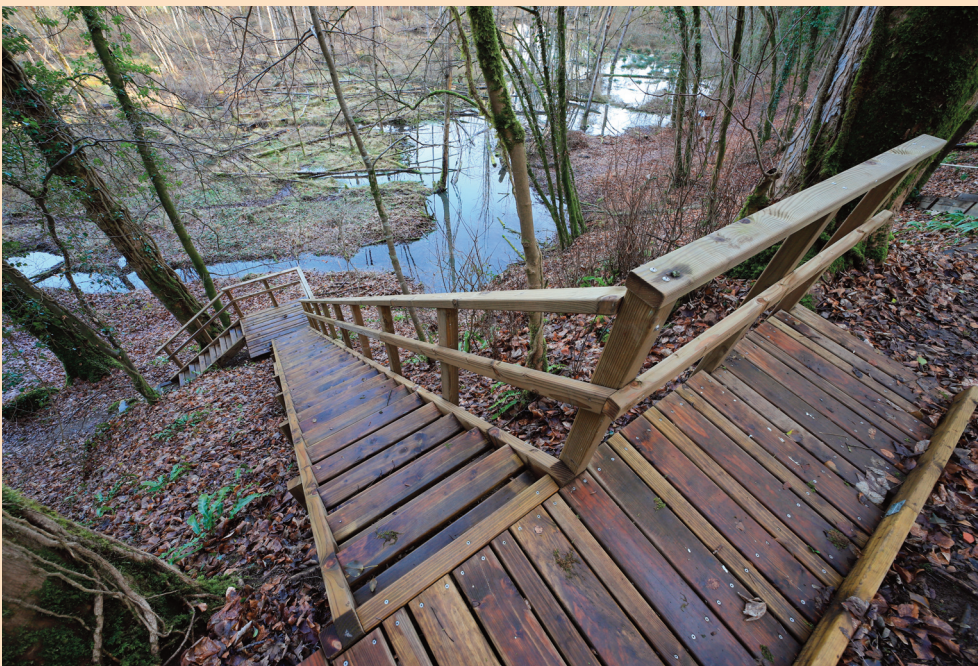
Fig. 18. Une nouvelle passerelle permet d'accéder en toute sécurité à la résurgence du Sourd d'Ave et de poursuivre le parcours en direction des effondrements du viaduc et de la carrière du Fond des Vaulx (Photo G. Michel, fév. 2026).

Les nouveaux aménagements réalisés sur le parcours permettent également de longer le Ry d'Ave et de découvrir, via une belle passerelle en bois (fig 18), l'impressionnante résurgence du Sourd d'Ave en bordure d'un large vallon à fond plat, profondément modifié par l'activité des castors (fig. 8). Leurs barrages l'ont transformée en une vaste zone humide fantasmagorique.
